**SUZUKI SWIFT / AZ 4WD**
**TESTDATO: 31.08.2026**
**KODE: 2104265**

**KJ60764**

**41 169 KM**

**Hybr(B)**
**CHASSISNR: JSAAZDA3S00509750**
**BRUKTIMPORT: Nei**
**KJØRETØY: Personbil**
**FRIST FOR PKK: 26.09.2027**

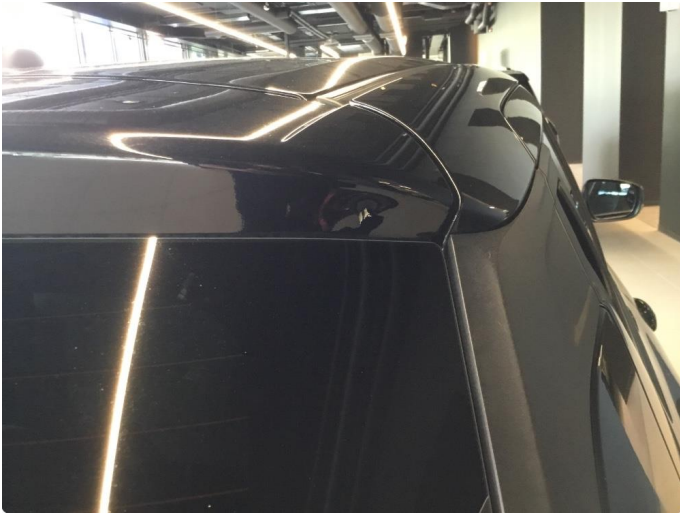
| Punkt | | Beskrivelse | Plassering |
|---|---|---|---|
| 1.1 | Bakluke | Skade på øvre del av bagasjeluken | |

1.1 Skade på øvre del av bagasjeluken

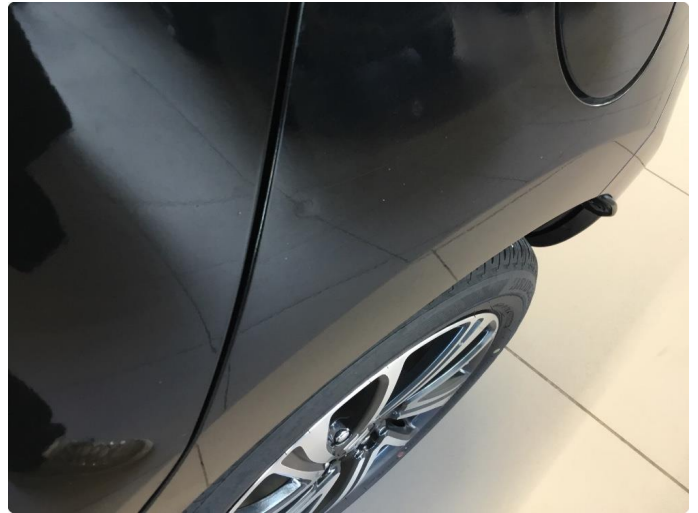
| Punkt | | Beskrivelse | Plassering |
|---|---|---|---|
| 1.2 | Døråpning | Liten Bulk bak på venstre side | |

1.2 Liten Bulk bak på venstre side
