HYUNDAI IONIQ5 / NE 4WD

CHASSISNR: KMHKR81C2SU304346

NBF Tilstandsrapport er utarbeidet av Norges Bilbransjeforbund og Forbrukerrådet.

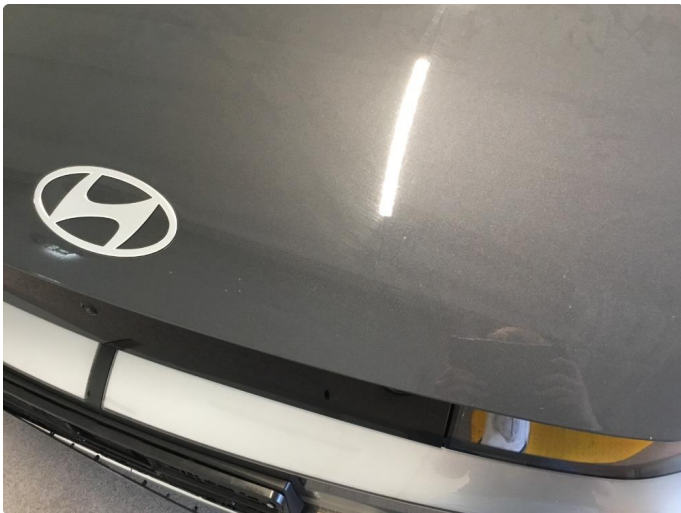
| Punkt | | Beskrivelse | Plassering |
|---|---|---|---|
| 1.1 | Lakk | Steinsprut på panser | |

1.1 Steinsprut på panser

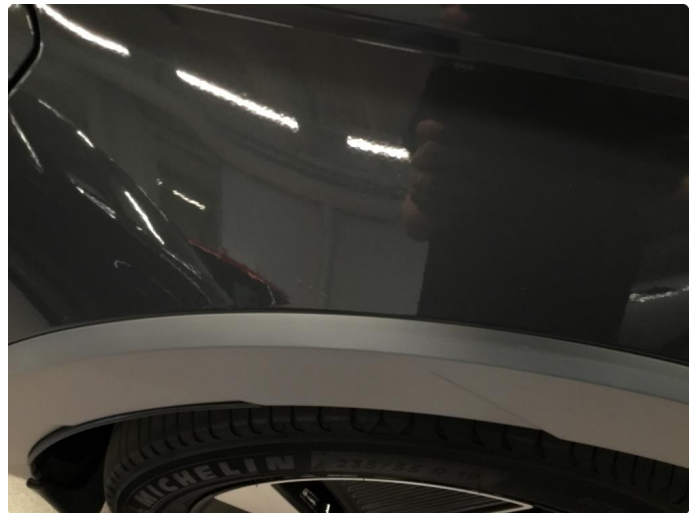
| Punkt | | Beskrivelse | Plassering |
|---|---|---|---|
| 1.2 | Lakk | Liten ripe i lakken | |

1.2 Liten ripe i lakken
