**MERCEDES-BENZ EQC 400 4MATIC / 204 X 4WD**
**TESTDATO: 07.10.2026**
**KODE: 2139135**

**ED46601**

NBF Tilstandsrapport er utarbeidet av Norges Bilbransjeforbund og Forbrukerrådet.

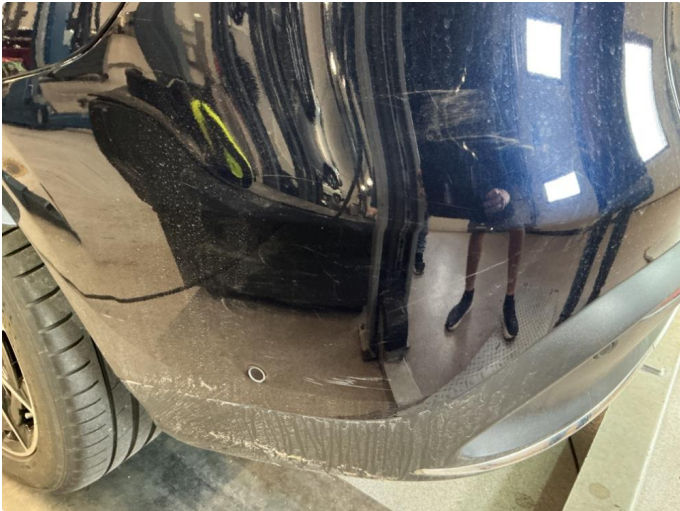
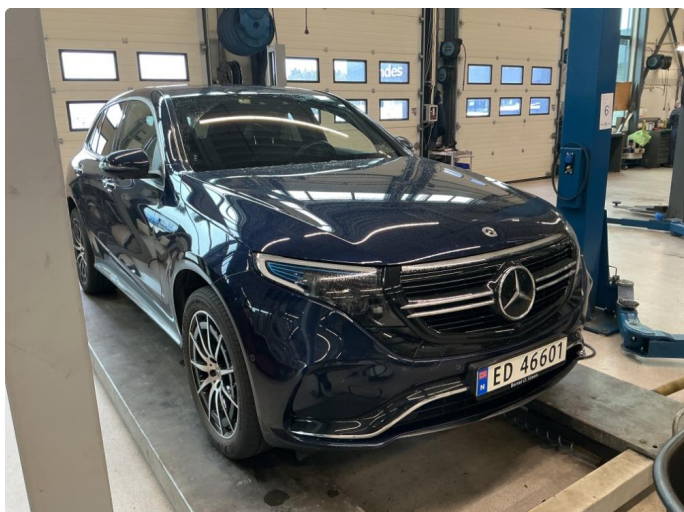
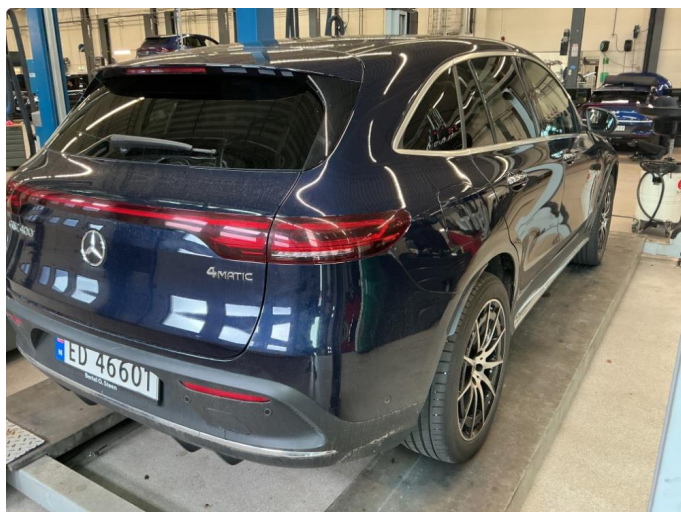
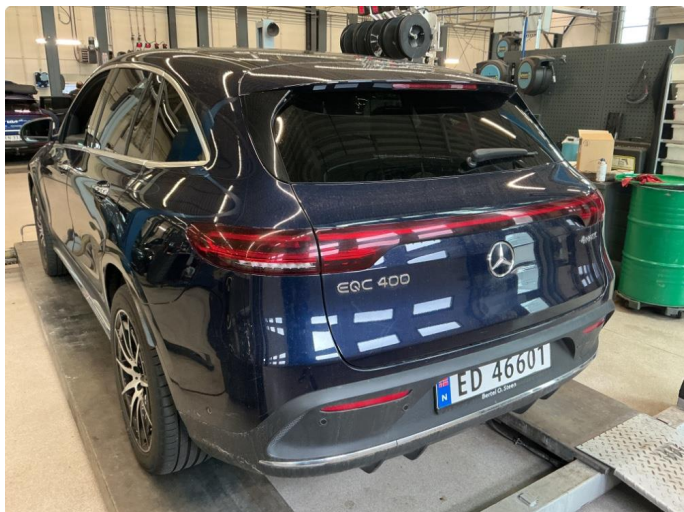
| Punkt | Beskrivelse | Plassering |
|---|---|---|
| 1.1 Støtfanger | ripe(r) ned til grunning | venstre bak |

1.1 Ripe(r) ned til grunning
