MERCEDES-BENZ EQC 400 4MATIC / 204 X 4WD
TESTDATO: 03.06.2026
KODE: 2041037

NBF Tilstandsrapport er utarbeidet av Norges Bilbransjeforbund og Forbrukerrådet.

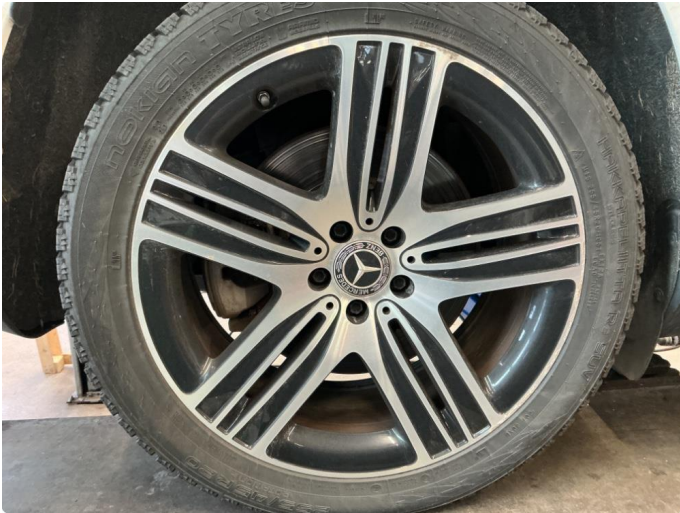
Punkt	Beskrivelse	Plassering
1. EKSTERIØR		
1.1 Dekk/Felger	kantkjørt felg	høyre bak
1.2 Frontvindu	riper

1.1 Kantkjørt felg

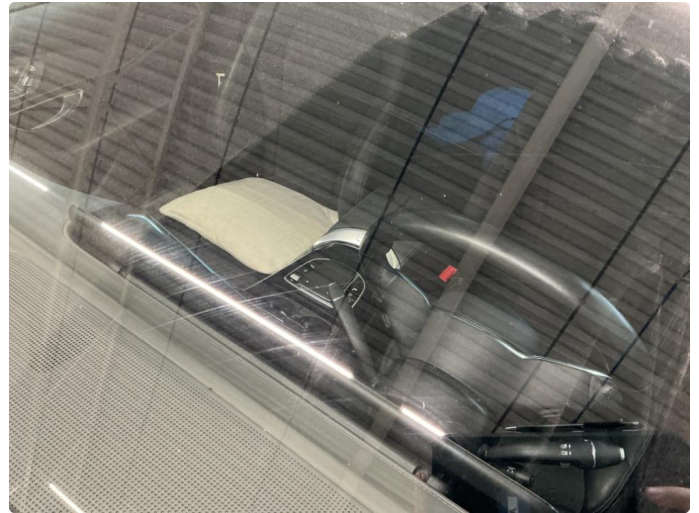
1.2 Riper
