BMW 330E XDRIVE / G3K 4WD

TESTDATO: 03.09.2026

CHASSISNR: WBA6N7105MFK64950

NBF Tilstandsrapport er utarbeidet av Norges Bilbransjeforbund og Forbrukerrådet.

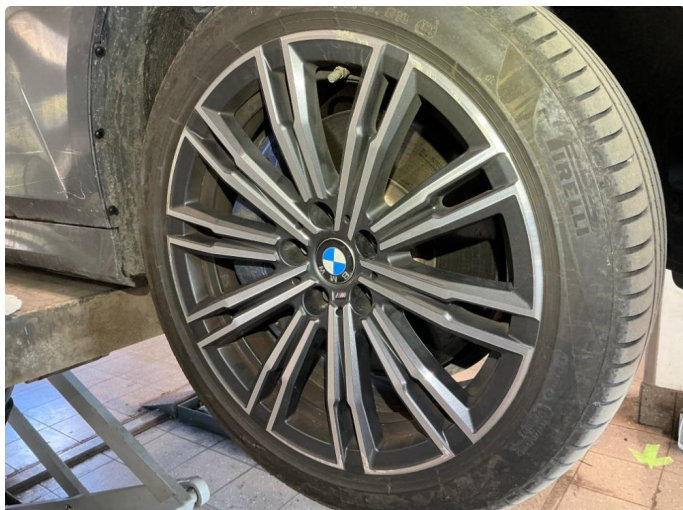
| Punkt | | Beskrivelse | Plassering |
|---|---|---|---|
| 1.1 | Dekk/Felger | kantkjørt felg Diamond Cut | |

1.1 Kantkjørt felg Diamond Cut

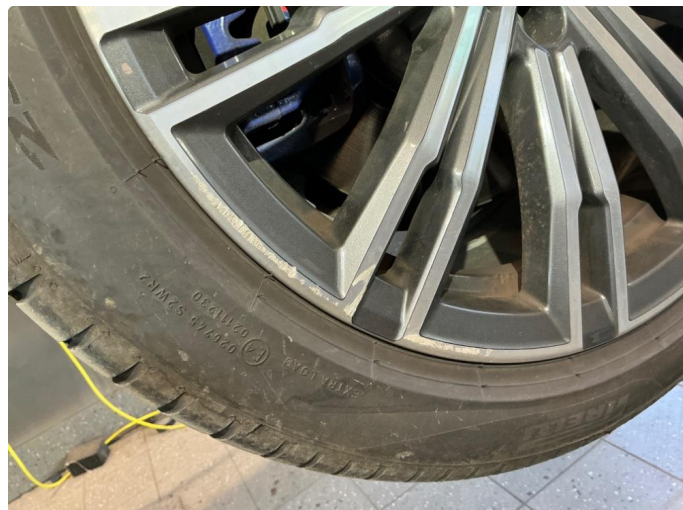
1.1 Kantkjørt felg Diamond Cut
