TOYOTA TOYOTA RAV4 / XA5P(EU,M) 4WD

CHASSISNR: JTMGBRFV30D000941

NBF Tilstandsrapport er utarbeidet av Norges Bilbransjeforbund og Forbrukerrådet.

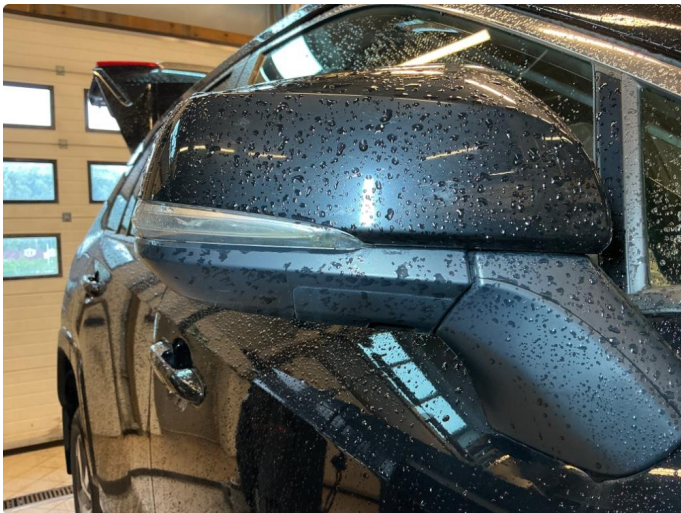
| Punkt | Beskrivelse | Plassering |
|---|---|---|
| 2.1 Retningslys | Sprekk i glass på retningslys | høyre foran |

2.1 Sprekk i glass på retningslys

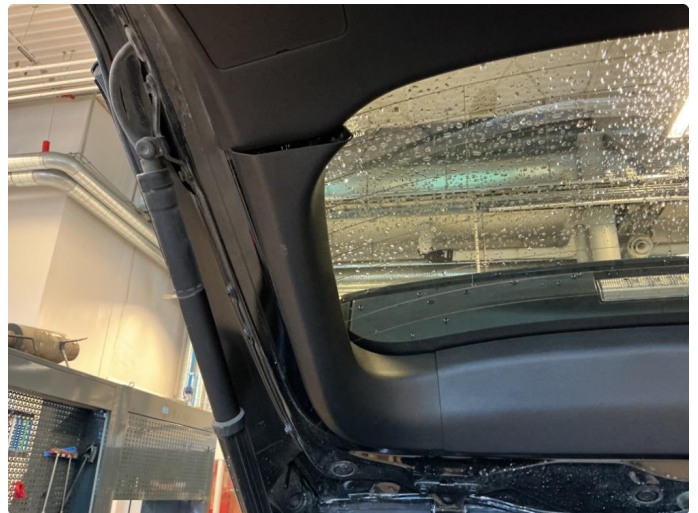
| Punkt | Beskrivelse | Plassering |
|---|---|---|
| 3.1 Teppet/bekledning | deksler skade | |

3.1 Deksler skade
