**TOYOTA BZ4X / EAM1(M) 4WD**
**TESTDATO: 10.06.2026**
**KODE: 2046775**

<b>ED52393</b>	<b>65 997 KM</b>	<b>08.11.2022</b> Førstegang registrert	<b>Elektr.</b>
----------------	------------------	--	----------------

NBF Tilstandsrapport er utarbeidet av Norges Bilbransjeforbund og Forbrukerrådet.

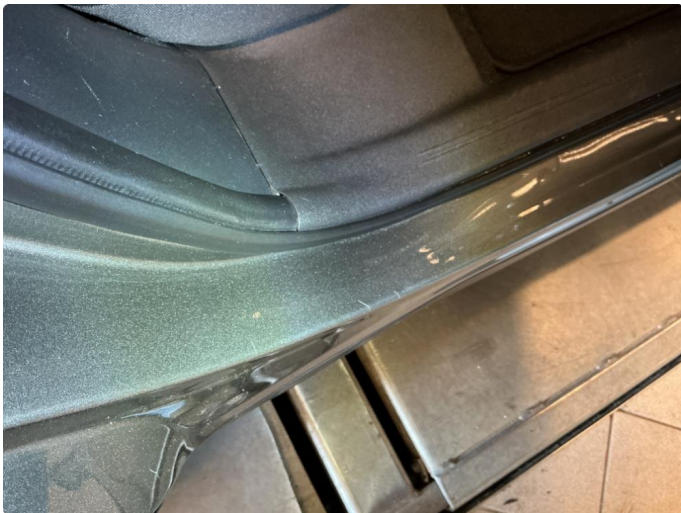
Punkt	Beskrivelse	Plassering
<b>1. EKSTERIØR</b>		
1.1 Døråpning	slitt innsteg	venstre foran - høyre bak

1.1 Slitt innsteg

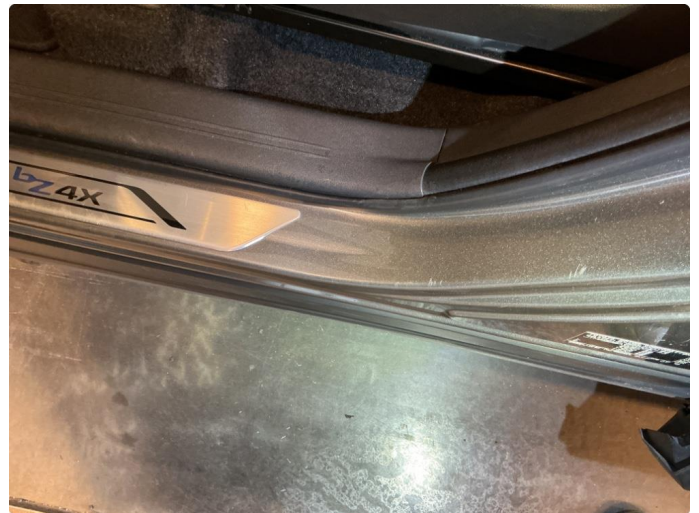
1.1 Slitt innsteg
