TOYOTA PRIUS PHV 2WD

TESTDATO: 27.06.2025

NBF Tilstandsrapport er utarbeidet av Norges Bilbransjeforbund og Forbrukerrådet.

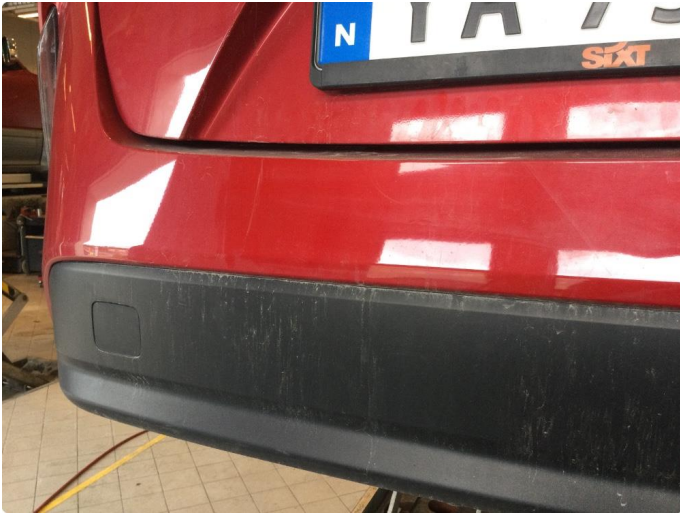
| Punkt | | Beskrivelse | Plassering |
|---|---|---|---|
| 1.1 | Støtfanger | ripe(r) | |

1.1 Ripe(r)

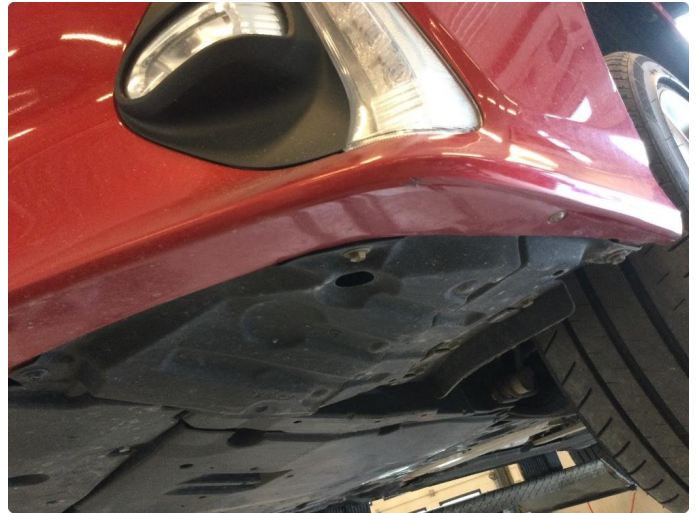
| Punkt | | Beskrivelse | Plassering |
|---|---|---|---|
| 1.2 | Støtfanger | skrubbskader underkant | |

1.2 Skrubbskader underkant
