VOLVO V60 T8 TWIN ENGINE / Z 4WD

TESTDATO: 11.08.2026

CHASSISNR: YV1ZWBUDL1367110

## OPPSUMMERT STATUS PÅ KJØRETØY

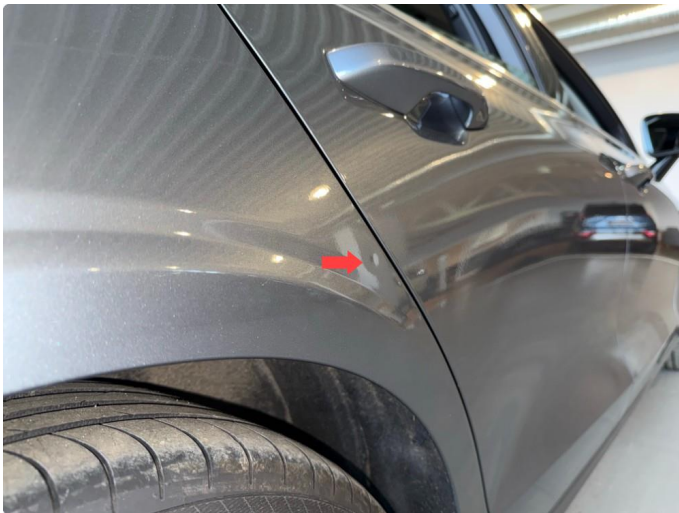
| Punkt | | Beskrivelse | Plassering |
|---|---|---|---|
| 1.1 | Skjermer | Liten PDR-bulk, vanskelig å avbilde. | |

1.1 Liten PDR-bulk, vanskelig å avbilde.

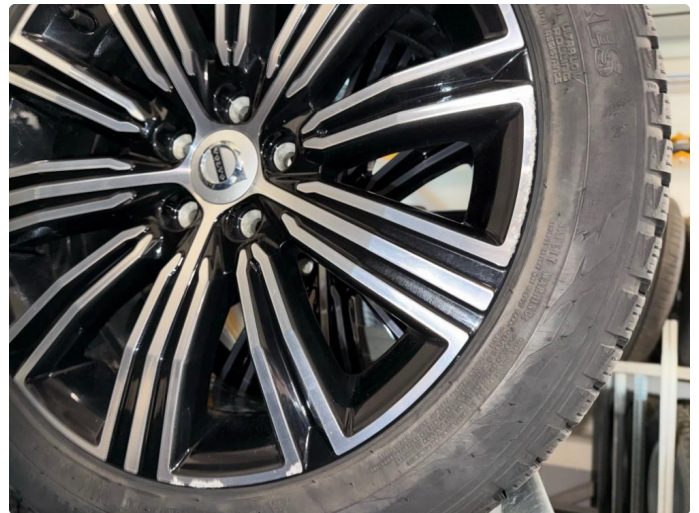
| Punkt | | Beskrivelse | Plassering |
|---|---|---|---|
| 1.2 | Dekk/Felger | Kantkjørt vinterfelg. | |

1.2 Kantkjørt vinterfelg.
