KIA EV6 / CV 4WD

TESTDATO: 21.08.2026

NBF Tilstandsrapport er utarbeidet av Norges Bilbransjeforbund og Forbrukerrådet.

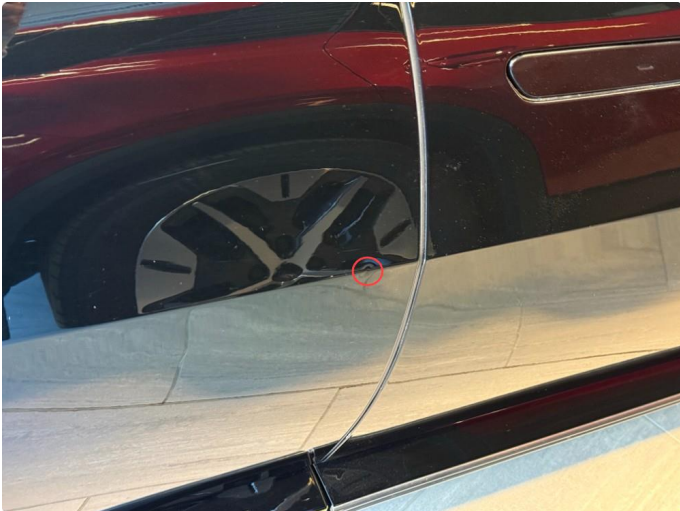
| Punkt | | Beskrivelse | Plassering |
|---|---|---|---|
| 1.1 | Lakk | PDR-bulk. | |

1.1 PDR-bulk.

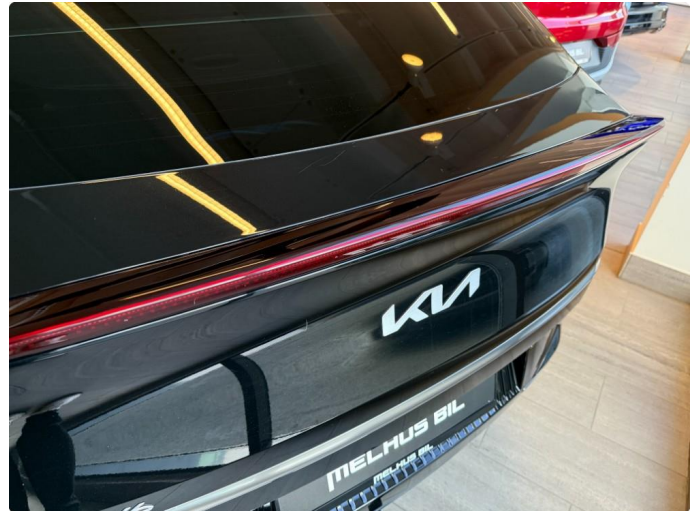
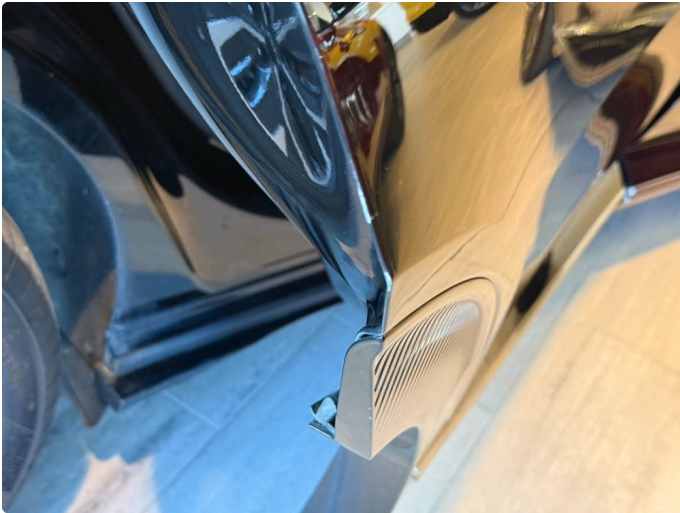
| Punkt | | Beskrivelse | Plassering |
|---|---|---|---|
| 1.2 | Lakk | Sår/riper rundt om på bil. Forventet for år/km. | |

1.2 Sår/riper rundt om på bil. Forventet for år/km.

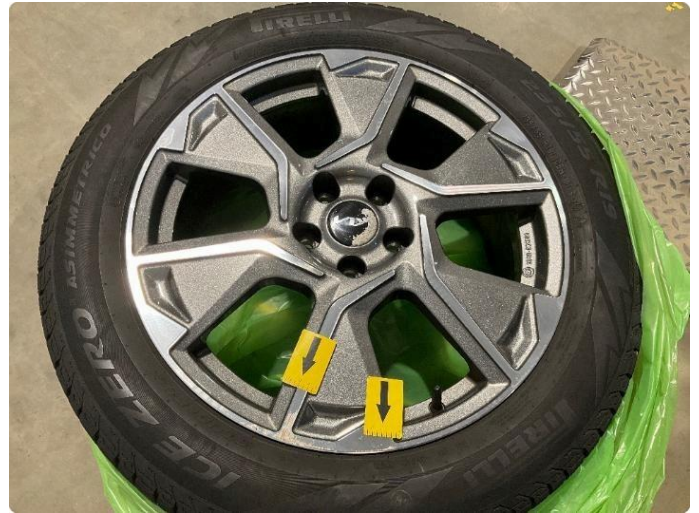
| Punkt | | Beskrivelse | Plassering |
|---|---|---|---|
| 1.3 | Dekk/Felger | Kantkjørt vinterfelg. | |

1.3 Kantkjørt vinterfelg.

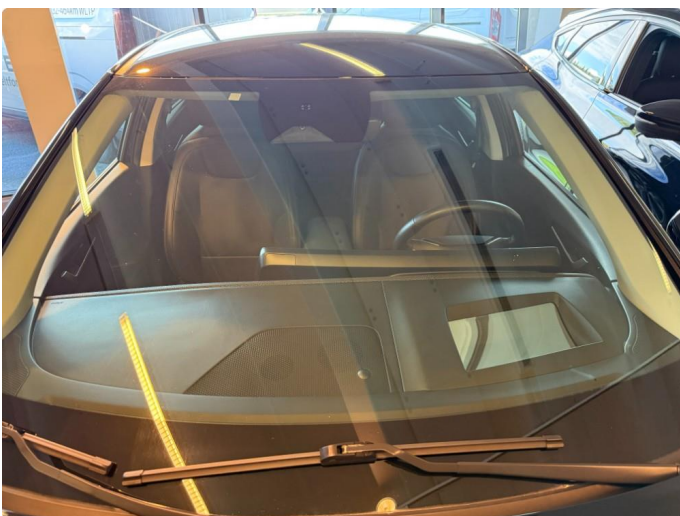
| Punkt | | Beskrivelse | Plassering |
|---|---|---|---|
| 1.4 | Frontvindu | Noe stensprut. Normalt for år/km. | |

1.4 Noe stensprut. Normalt for år/km.
