**VOLKSWAGEN ID.4 GTX 220 KW / E2 4WD**
**TESTDATO: 28.08.2026**
**KODE: 2097574**

**EE38977**

NBF Tilstandsrapport er utarbeidet av Norges Bilbransjeforbund og Forbrukerrådet.

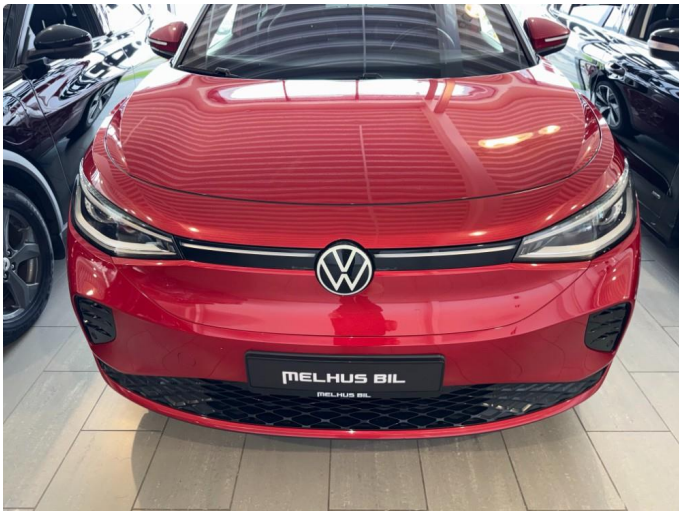
| Punkt | | Beskrivelse | Plassering |
|---|---|---|---|
| 1.1 | Lakk | Sår/riper rundt om på bilen. Normalt for år/km. | |

1.1 Sår/riper rundt om på bilen. Normalt for år/km.

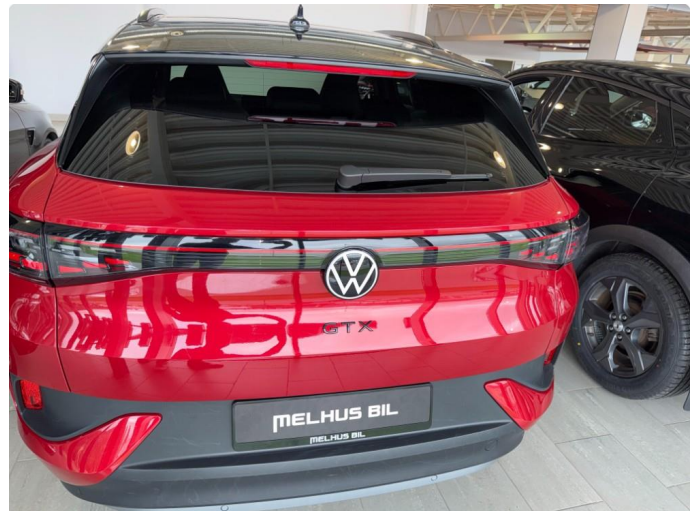
1.1 Sår/riper rundt om på bilen. Normalt for år/km.

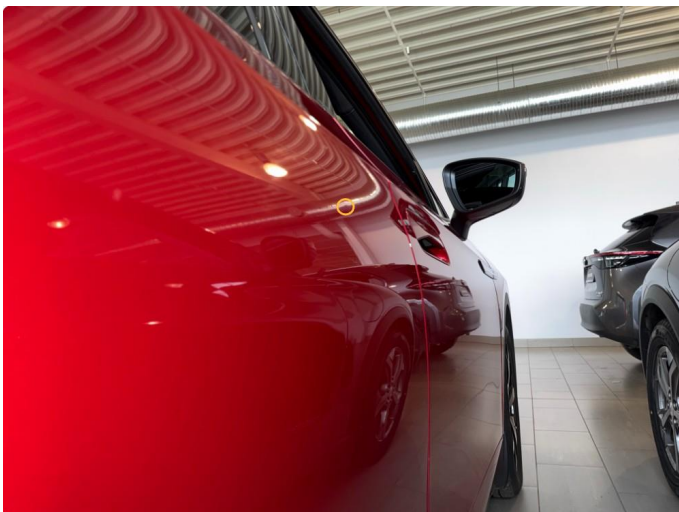
| Punkt | | Beskrivelse | Plassering |
|---|---|---|---|
| 1.2 | Dører | Små PDR-bulker. Vanskelig å avbilde. | |

1.2 Små PDR-bulker. Vanskelig å avbilde.

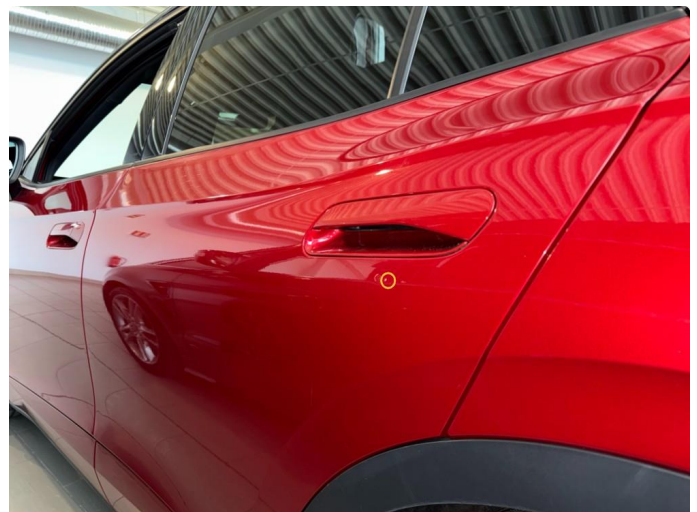
1.2 Små PDR-bulker. Vanskelig å avbilde.
