TOYOTA TOYOTA LAND CRUISER(150 SERIES) / J15TN 204  
HK AUTOMAT 4WD

TESTDATO: 29.06.2026

YF18147

NBF Tilstandsrapport er utarbeidet av Norges Bilbransjeforbund og Forbrukerrådet.

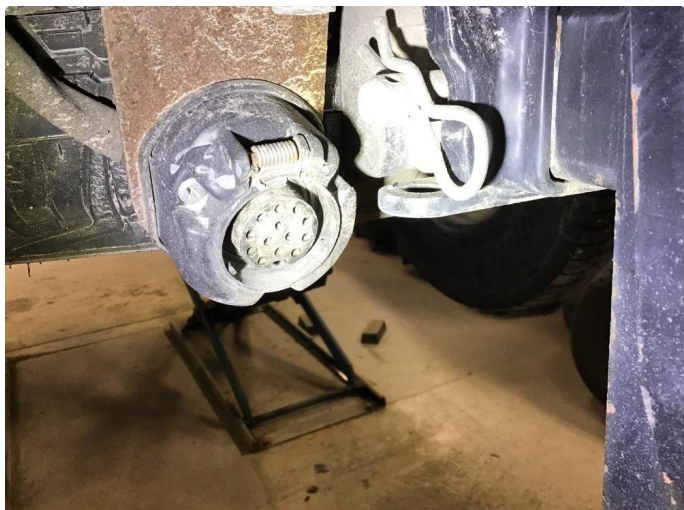
| Punkt | Beskrivelse | Plassering |
|---|---|---|
| 1.2 Tilhengerfeste | skiftet tilhengerkontakt. | |

1.2 Skiftet tilhengerkontakt.

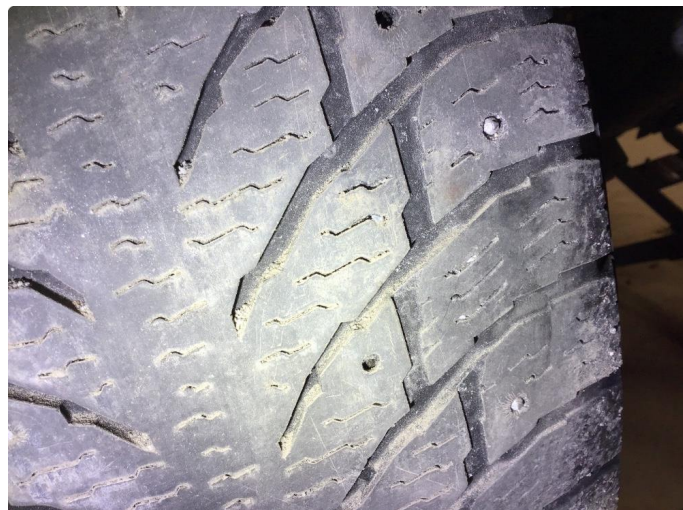
| Punkt | Beskrivelse | Plassering |
|---|---|---|
| 1.3 Dekk/Felger | 2 nye piggdekk | |

1.3 2 nye piggekk

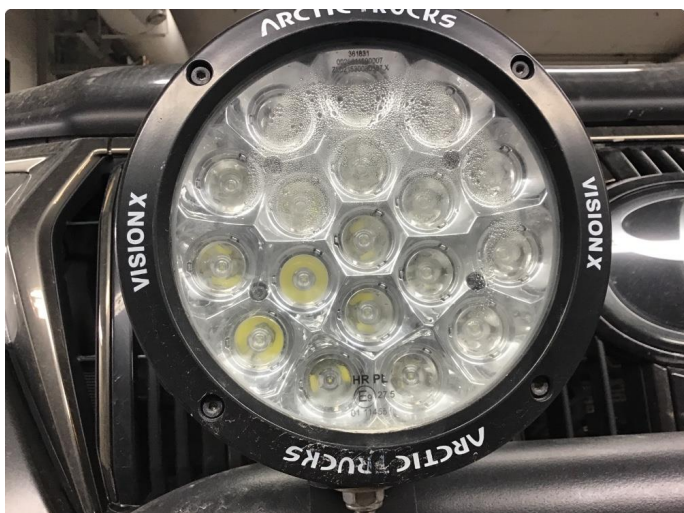
| Punkt | Beskrivelse | Plassering |
|---|---|---|
| 2.1 Lys foran | Skiftet til nye ekstralykter. | |

2.1 Skiftet til nye ekstralykter.

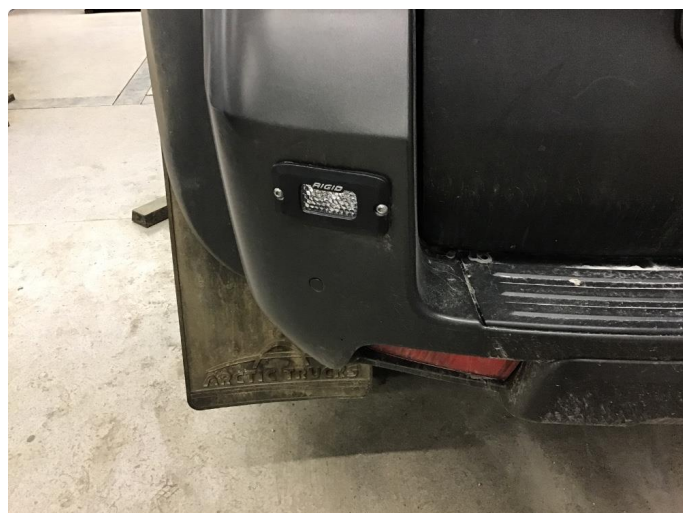
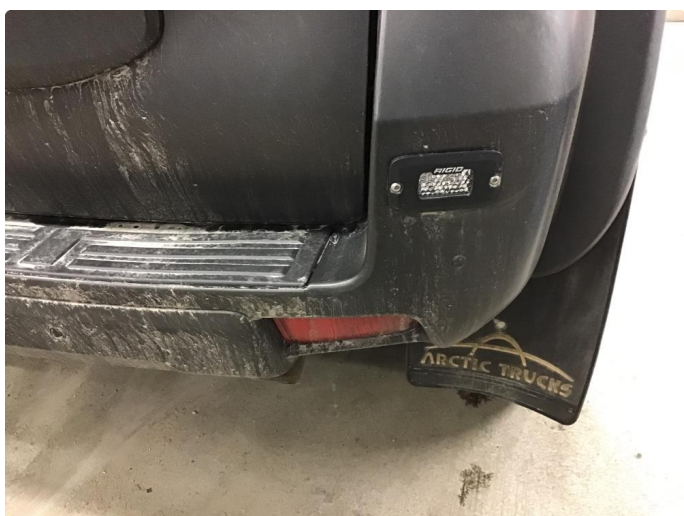
| Punkt | Beskrivelse | Plassering |
|---|---|---|
| 2.2 Lys bak | Det står 2 lykter bak på fanger som er blombert, de har hvert til ekstra ryggelys disse er ikke godkjert dermed koblet ut. | |

2.2 Det står 2 lykter bak på fanger som er blombert, de har hvert til ekstra ryggelys disse er ikke godkjernt dermed koblet ut.
