**TOYOTA HILUX / AN1P(EU,N) 150 HK AUTOMAT 4WD**
**TESTDATO: 21.08.2026**
**KODE: 2093656**

NBF Tilstandsrapport er utarbeidet av Norges Bilbransjeforbund og Forbrukerrådet.

NBF Tilstandsrapport gir en detaljert beskrivelse av bilens tilstand, og gir den som kjøper bilen økt trygghet ved kjøpet. Rapporten utarbeides av teknisk kyndig personell, som gjør en grundig kontroll og inspeksjon.

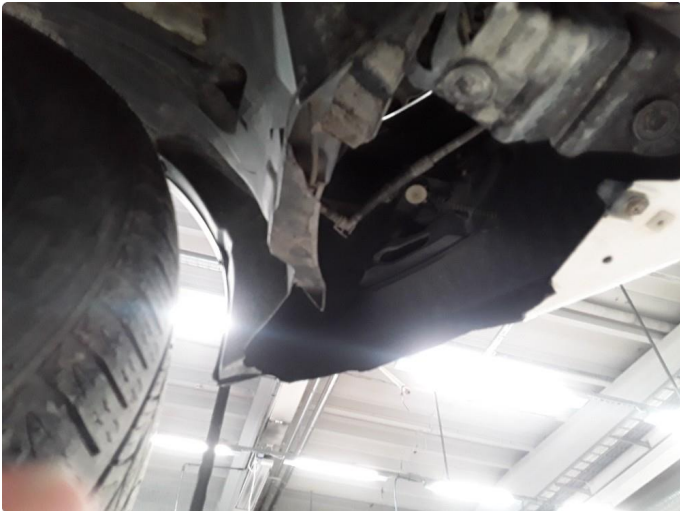
| Punkt | Beskrivelse | Plassering |
|---|---|---|
| 1.2 Skjermer | Plastinnerskjerm skadet | venstre foran |

1.2 Plastinnerskjerm skadet

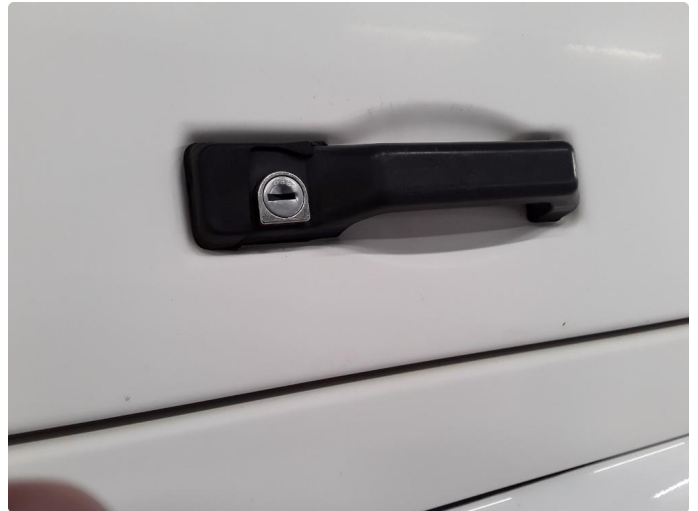
| Punkt | Beskrivelse | Plassering |
|---|---|---|
| 1.3 Skap/påbygg | Bruks merker på topp. | |

1.3 Bruks merker på topp.

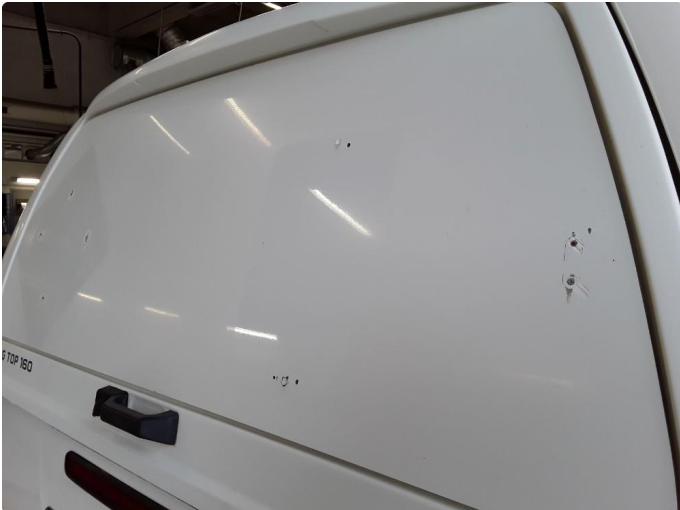
1.3 Bruks merker på topp.

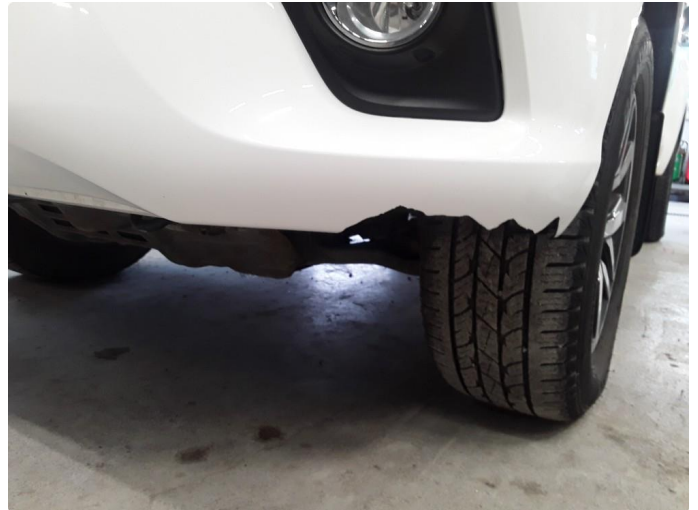
| Punkt | Beskrivelse | Plassering |
|---|---|---|
| 1.4 Støtfanger | Liten skade i plast på støtfanger foran. | venstre foran |

1.4 Liten skade i plast på støtfanger foran.

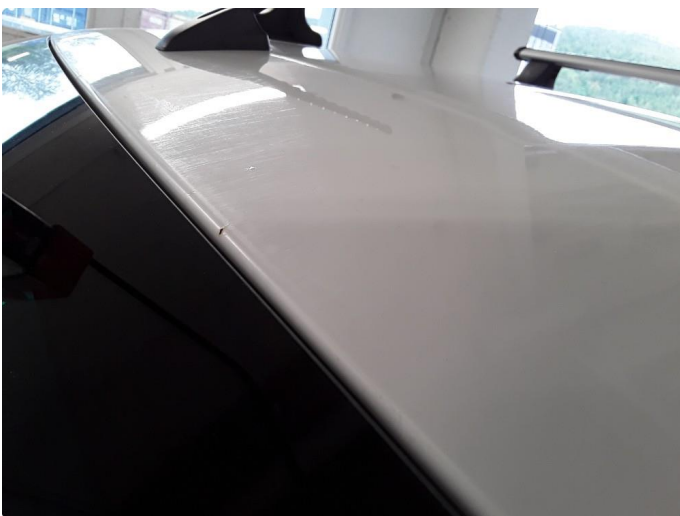
| Punkt | Beskrivelse | Plassering |
|---|---|---|
| 1.5 Tak | Steinsprut. | |

1.5 Steinsprut.

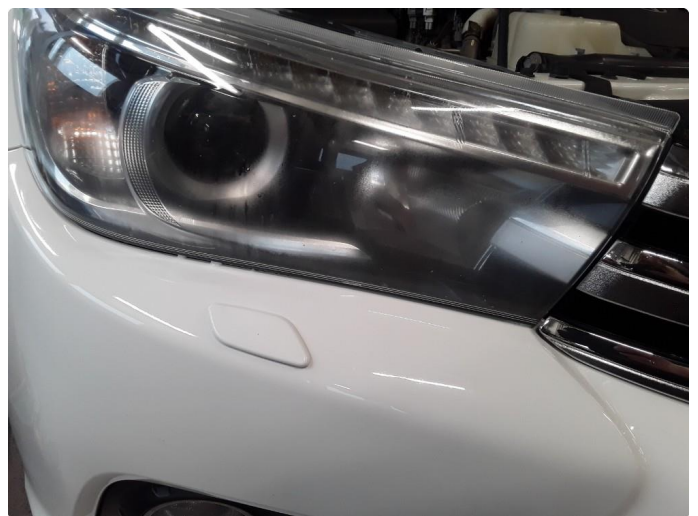
| Punkt | Beskrivelse | Plassering |
|---|---|---|
| 2.1 Lys foran | dugg/fukt | høyre foran |

2.1 Dugg/fukt

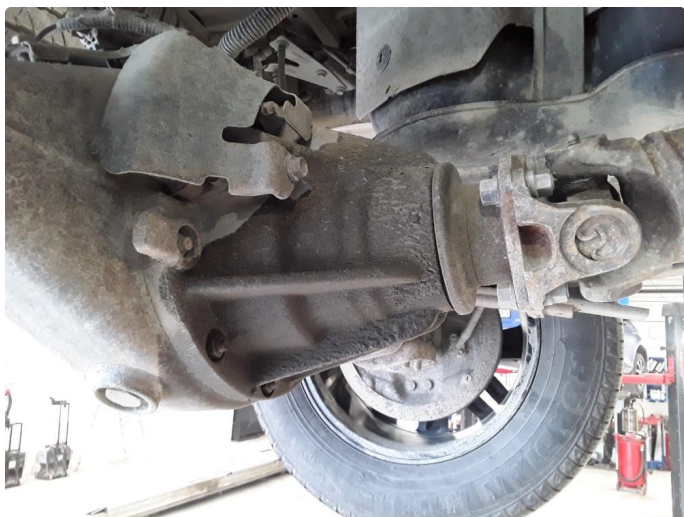
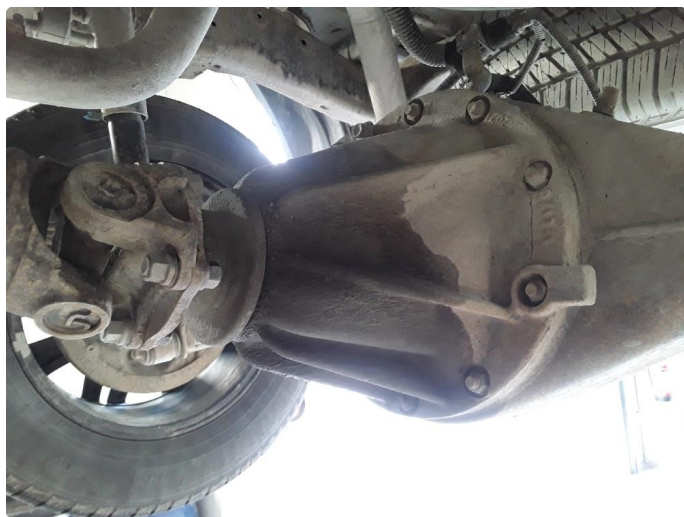
| Punkt | Beskrivelse | Plassering |
|---|---|---|
| 3.1 Differensial | Antydning til svette rundt diff bak. | |

3.1 Antydning til svette rundt diff bak.

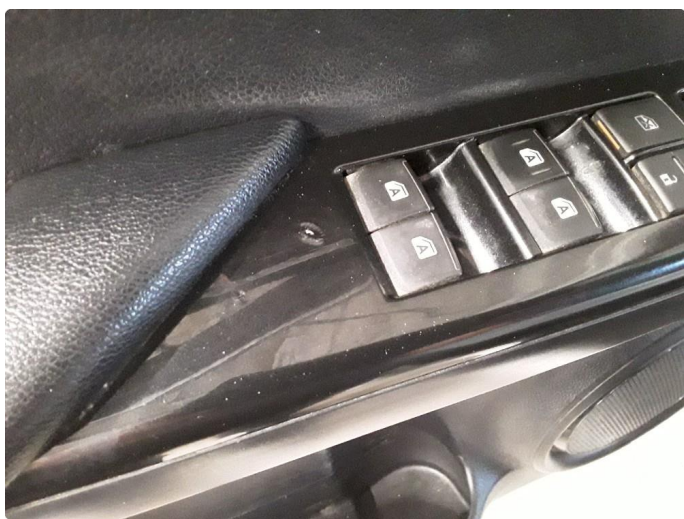
| Punkt | Beskrivelse | Plassering |
|---|---|---|
| 4.1 Dørtrekk | Merker etter utstyr | venstre foran |

4.1 Merker etter utstyr
