BMW M4 COMPETITION M XDRIVE / G234M 530 HK  
AUTOMAT 4WD

TESTDATO: 16.07.2026

NBF Tilstandsrapport er utarbeidet av Norges Bilbransjeforbund og Forbrukerrådet.

## OPPSUMMERT STATUS PÅ KJØRETØY

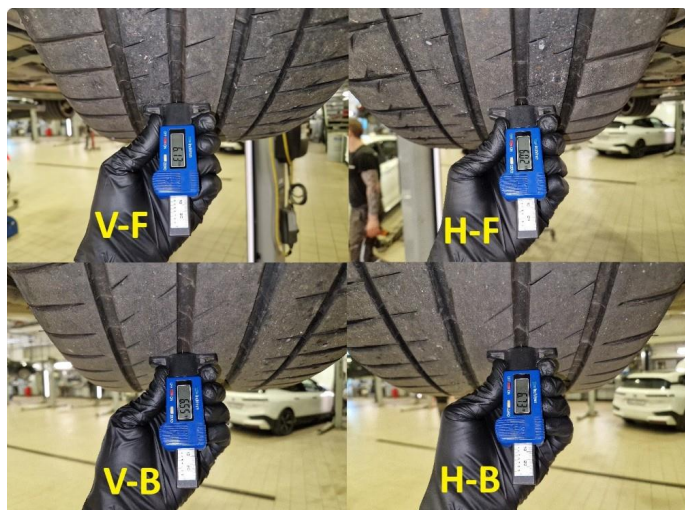
| Punkt | Beskrivelse | Plassering |
|---|---|---|
| 1.2 Dekk/Felger | Dekkdybdemåling sommerdekk utført 16.07.2026 på km : 4.715 | |

1.2 Dekkdybdemåling sommerdekk utført  
16.07.2026 på km : 4.715

| | VENSTRE FORAN | HØYRE FORAN | VENSTRE BAK | HØYRE BAK |
|---|---|---|---|---|
| MØNSTERDYBDE SOMMERDEKK (MM) | 6,1 | 6 | 6,5 | 6,7 |

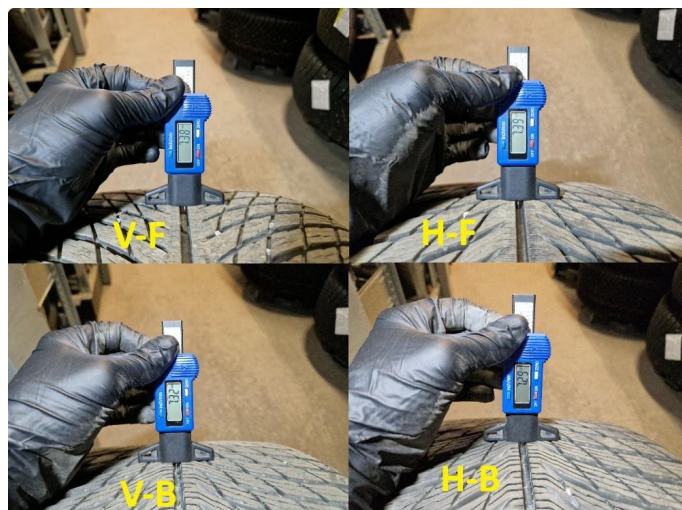
| Punkt | Beskrivelse | Plassering |
|---|---|---|
| 1.3 Dekk/Felger | Dekkdybdemåling vinterdekk utført 16.07.2026 på km : 4.715 | |

1.3 Dekkdybdemåling vinterdekk utført  
16.07.2026 på km : 4.715

| | VENSTRE FORAN | HØYRE FORAN | VENSTRE BAK | HØYRE BAK |
|---|---|---|---|---|
| MØNSTERDYBDE VINTERDEKK (MM) | 7,4 | 7,4 | 7,3 | 7,3 |

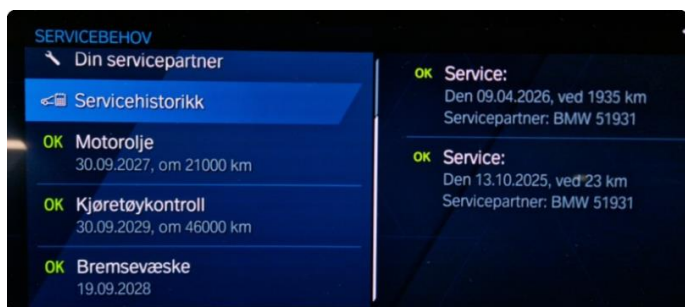
| Punkt | Beskrivelse | Plassering |
|---|---|---|
| 2.1 Service | Neste service 30.09.2027 / 21.000 km | |

2.1 Neste service 30.09.2027 / 21.000 km

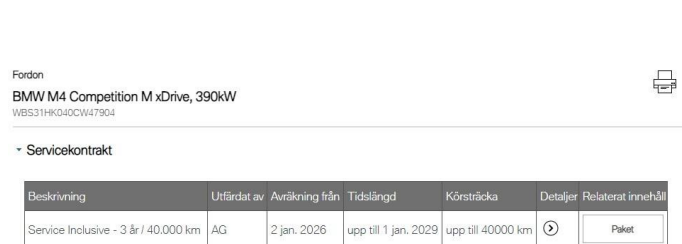
2.1 Neste service 30.09.2027 / 21.000 km
