PEUGEOT 308 / F 2WD

TESTDATO: 09.07.2026

EJ46723

NBF Tilstandsrapport er utarbeidet av Norges Bilbransjeforbund og Forbrukerrådet.

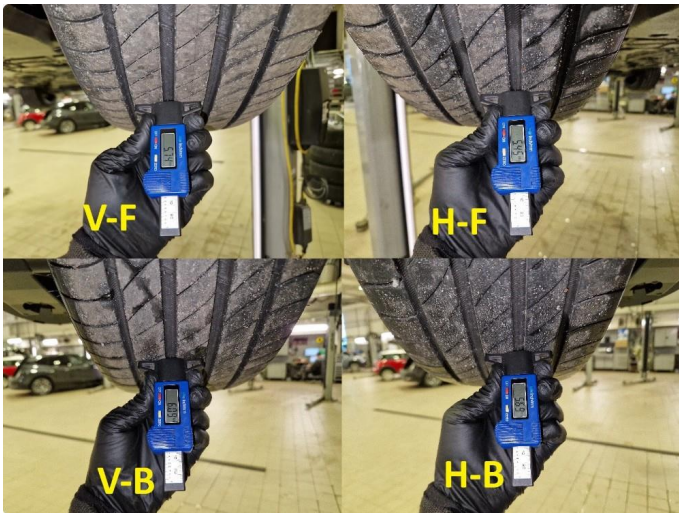
| Punkt | Beskrivelse | Plassering |
|---|---|---|
| 1.1 Dekk/Felger | Dekkdybdemåling sommerdekk utført 29.05.2026 på km : 53.042. | |

1.1 Dekkdybdemåling sommerdekk utført 29.05.2026 på km : 53.042.

| | VENSTRE FORAN | HØYRE FORAN | VENSTRE BAK | HØYRE BAK |
|---|---|---|---|---|
| MØNSTERDYBDE SOMMERDEKK (MM) | 5,7 | 5,4 | 61 | 5,7 |

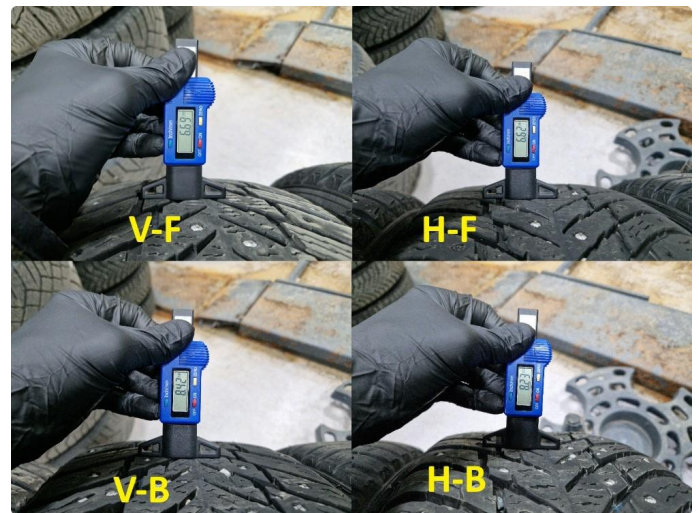
| Punkt | Beskrivelse | Plassering |
|---|---|---|
| 1.2 Dekk/Felger | Dekkdybdemåling vinterdekk utført 29.05.2026 på km : 53.042. 2 nye dekk påsatt etter takst. | |

1.2 Dekkdybdemåling vinterdekk utført 29.05.2026 på km : 53.042. 2 nye dekk påsatt etter takst.

| | VENSTRE FORAN | HØYRE FORAN | VENSTRE BAK | HØYRE BAK |
|---|---|---|---|---|
| MØNSTERDYBDE VINTERDEKK (MM) | 6,7 | 6,6 | 8,5 | 8,5 |
