**BMW 520D XDRIVE / G5K 190 HK AUTOMAT 4WD**
**TESTDATO: 22.09.2026**
**KODE: 2124058**

NBF Tilstandsrapport er utarbeidet av Norges Bilbransjeforbund og Forbrukerrådet.

**Med-deg-hele-veien**
**OPPSUMMERT STATUS PÅ KJØRETØY**

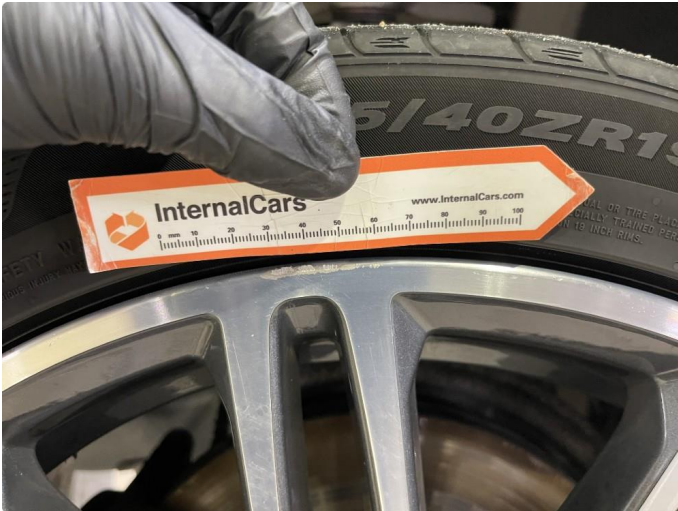
| Punkt | | Beskrivelse | Plassering |
|---|---|---|---|
| 1.1 | Dekk/Felger | Noen bruksmerker på 2 sommerfelger. | høyre foran - venstre foran |

1.1 Noen bruksmerker på 2 sommerfelger.

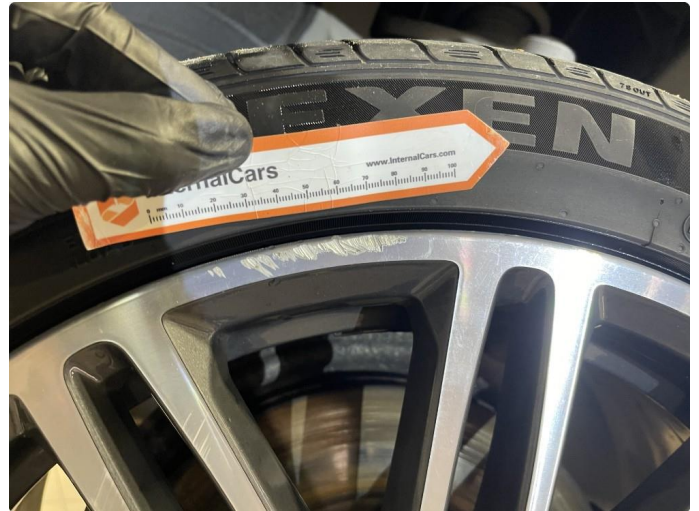
1.1 Noen bruksmerker på 2 sommerfelger.

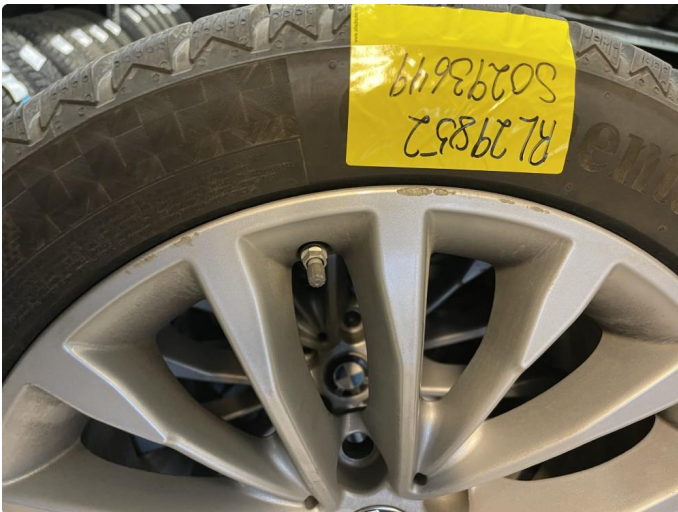
| Punkt | | Beskrivelse | Plassering |
|---|---|---|---|
| 1.2 | Dekk/Felger | Bruksmerker på 1 vinterfelg. | |

1.2 Bruksmerker på 1 vinterfelg.

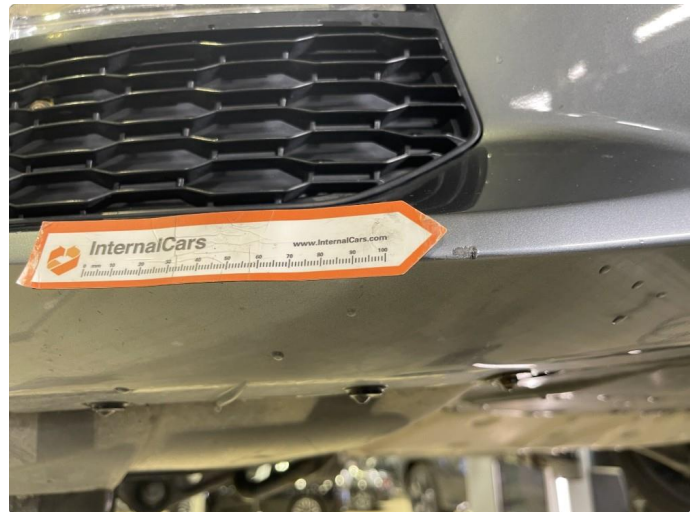
| Punkt | | Beskrivelse | Plassering |
|---|---|---|---|
| 1.3 | Støtfanger | Noen bruksmerker, ikke ut over normalt ihht alder og kjørelengde. | høyre foran |

1.3 Noen bruksmerker, ikke ut over normalt ihht alder og kjørelengde.
