VOLVO XC90 T8 TWIN ENGINE 4WD

TESTDATO: 23.04.2025

NBF Tilstandsrapport er utarbeidet av Norges Bilbransjeforbund og Forbrukerrådet.

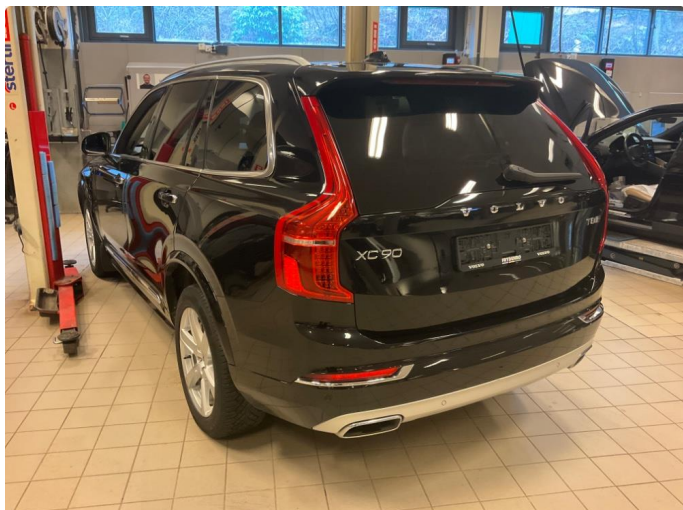
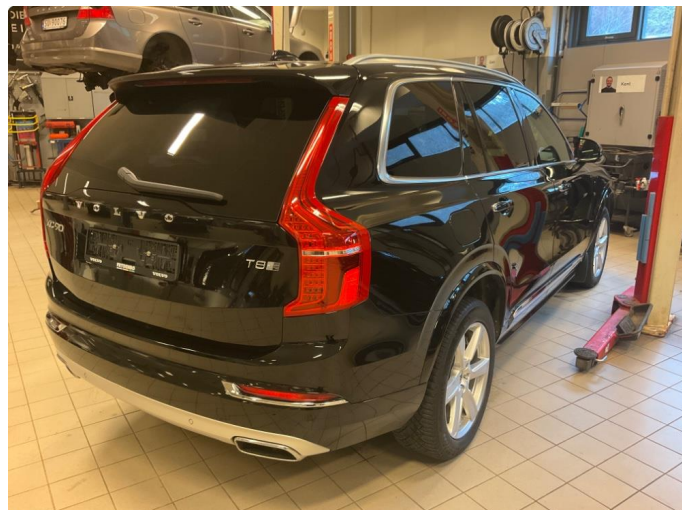
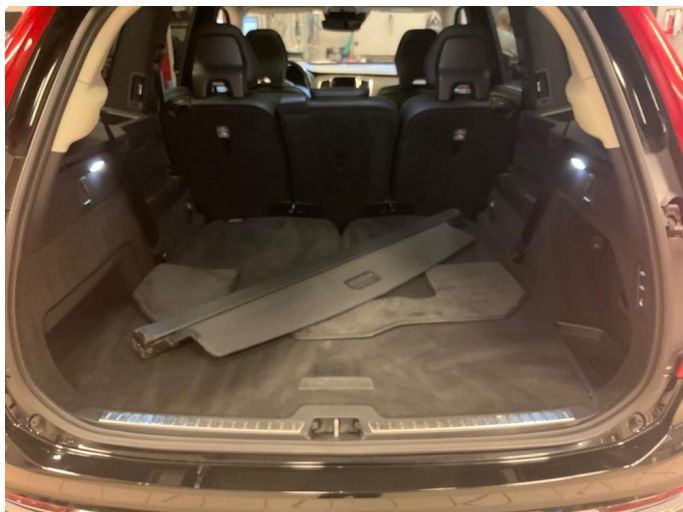
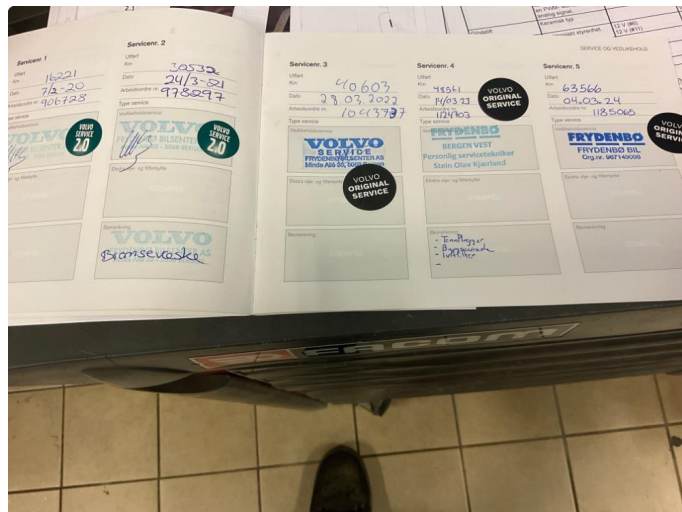
| Punkt | | Beskrivelse | Plassering |
|---|---|---|---|
| 1.1 | Tak | steinsprut med rust (Repareres) | |
| 1.2 | Frontvindu | Litt steinsprut | |
