TOYOTA YARIS / XP9F(A) 69 HK MANUELL

TESTDATO: 14.08.2026

ZH18598

NBF Tilstandsrapport er utarbeidet av Norges Bilbransjeforbund og Forbrukerrådet.

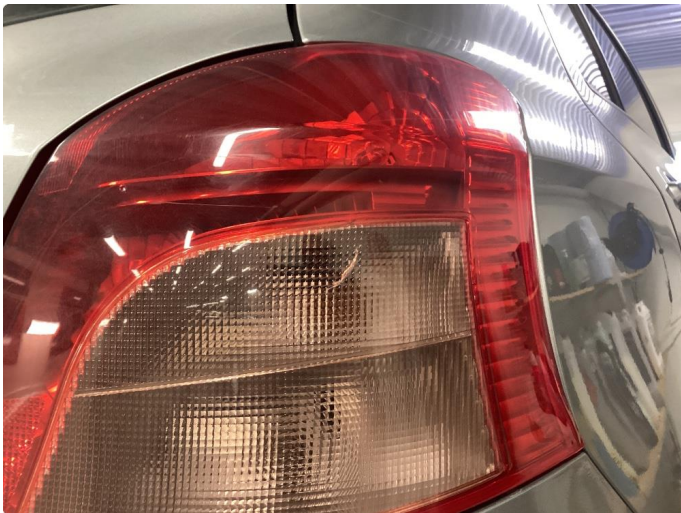
| Punkt | Beskrivelse | Plassering |
|---|---|---|
| 2.1 Lys bak | defekt / sprukket glass, høyre baklykt. | |

2.1 Defekt / sprukket glass, høyre baklykt.

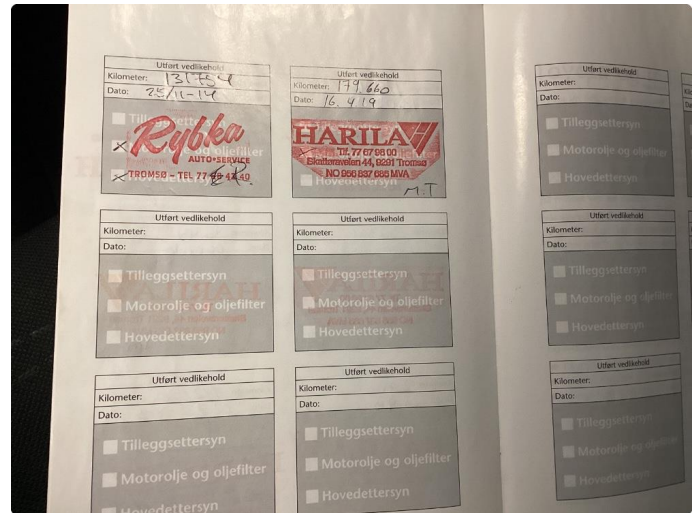
| Punkt | Beskrivelse | Plassering |
|---|---|---|
| 6.1 Opplysninger | dokumentert service, se bilde | |

6.1 Dokumentert service, se bilde

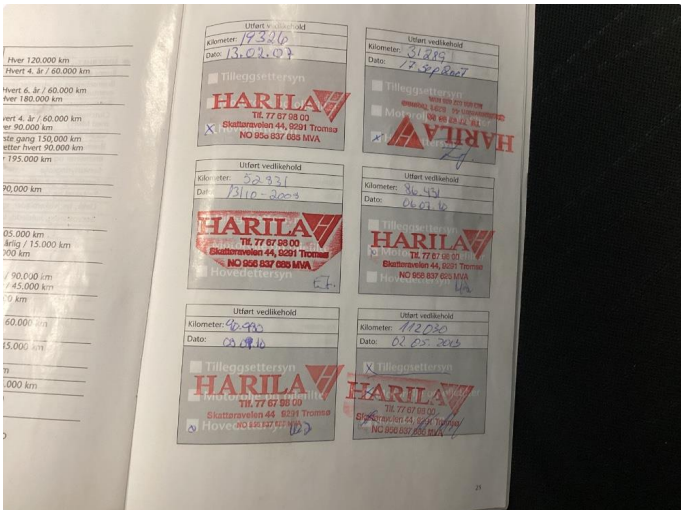
6.1 Dokumentert service, se bilde
