**TOYOTA TOYOTA RAV4 / XA5(EU,M) 4WD**
**TESTDATO: 21.08.2026**
**KODE: 2095536**

**AS60848**

NBF Tilstandsrapport er utarbeidet av Norges Bilbransjeforbund og Forbrukerrådet.

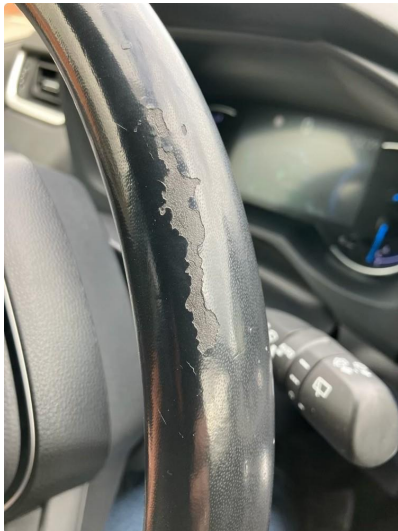
| Punkt | Beskrivelse | Plassering |
|---|---|---|
| 2.1 Ratt | Noe slitasje i skinnet på rattet. | |

2.1 Noe slitasje i skinnet på rattet.
