**VOLVO V60 T8 TWIN ENGINE / Z 4WD**
**TESTDATO: 30.09.2026**
**KODE: 2132494**

**YT75107**

**127 436 KM**

**Hybr(B)**
**CHASSISNR: YV1ZWBMUDL1365897**
**BRUKTIMPORT: Nei**
**KJØRETØY: Personbil**
**FRIST FOR PKK: 08.10.2028**

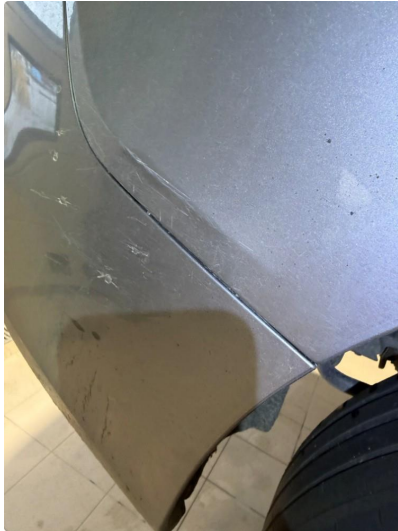
| Punkt | | Beskrivelse | Plassering |
|---|---|---|---|
| 1.1 | Støtfanger | ripe på støtfanger | |

1.1 Ripe på støtfanger

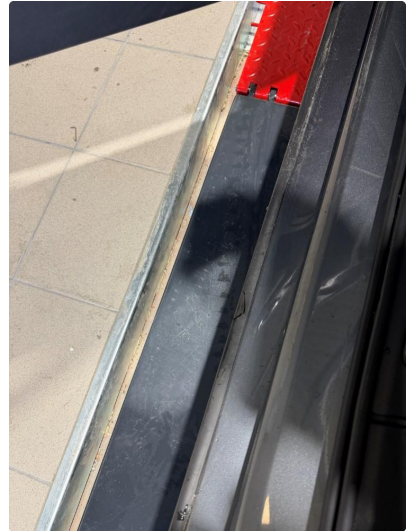
| Punkt | | Beskrivelse | Plassering |
|---|---|---|---|
| 1.2 | Kanal | Ripe på kanal | |

1.2 Ripe på kanal
