AUDI E-TRON / GE 4WD
TESTDATO: 08.06.2026
KODE: 2044543

EV58659

CHASSISNR: WAUZZZGE4KB007038	BRUKTIMPORT: Nei
KJØRETØY: Personbil	FRIST FOR PKK: 13.04.2027

NBF Tilstandsrapport er utarbeidet av Norges Bilbransjeforbund og Forbrukerrådet.

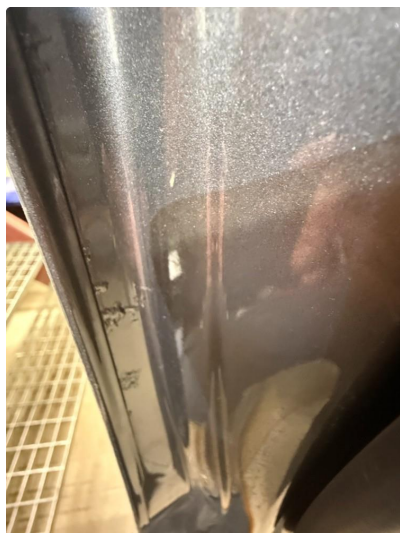
Punkt	Beskrivelse	Plassering
1. EKSTERIØR		
1.1 Dører	rust/korrosjon	venstre foran
1.2 Dører	ripe ned til grunning	venstre bak

1.1 Rust/korrosjon

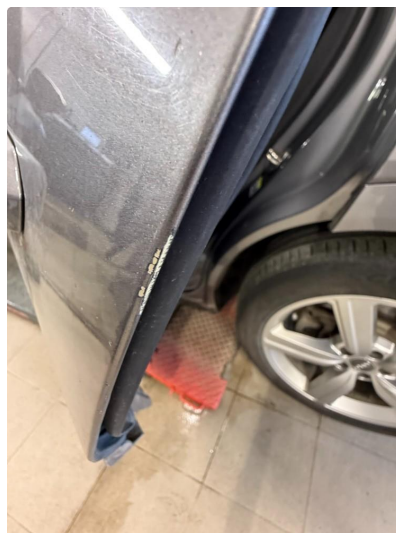
1.2 Ripe ned til grunning
