**SKODA ENYAQ RS / NY 4WD**
**TESTDATO: 31.07.2026**
**KODE: 2082329**

**EH35017**

NBF Tilstandsrapport er utarbeidet av Norges Bilbransjeforbund og Forbrukerrådet.

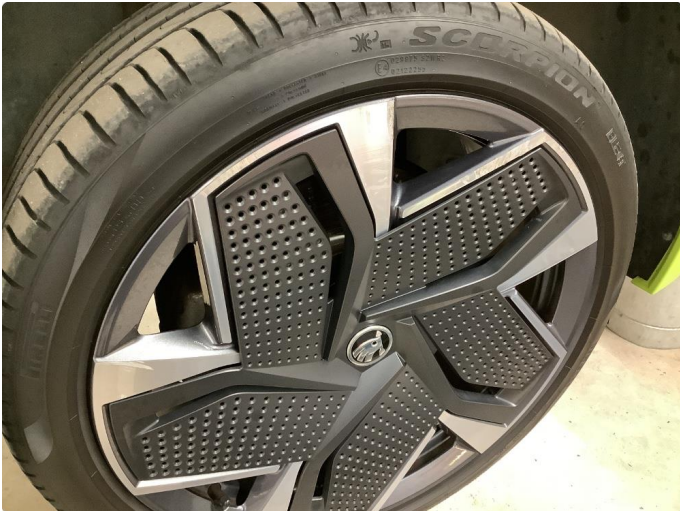
| Punkt | Beskrivelse | Plassering |
|---|---|---|
| 1.1 Dekk/Felger | kantkjørt felg Diamond Cut | |

1.1 Kantkjørt felg Diamond Cut
