AUDI E TRON 55 / GE 4WD

CHASSISNR: WAUZZZGE4NB001051

NBF Tilstandsrapport er utarbeidet av Norges Bilbransjeforbund og Forbrukerrådet.

## OPPSUMMERT STATUS PÅ KJØRETØY

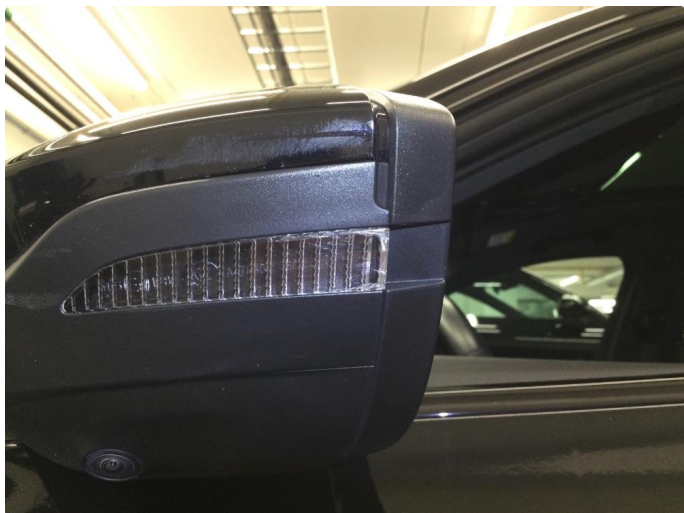
| Punkt | | Beskrivelse | Plassering |
|---|---|---|---|
| 1.1 | Speil | blinklys sprukket/krakelert | venstre |

1.1 Blinklys sprukket/krakelert

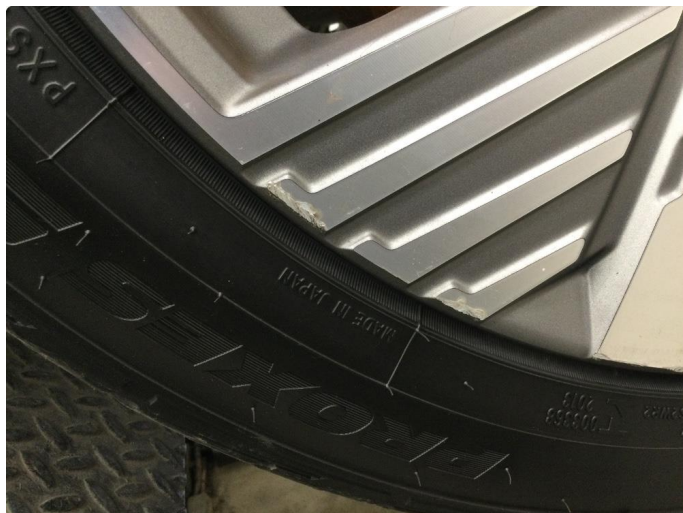
| Punkt | | Beskrivelse | Plassering |
|---|---|---|---|
| 1.2 | Dekk/Felger | kantkjørt felg | høyre foran |

1.2 Kantkjørt felg
