TESLA MODEL Y / 003 4WD

NBF Tilstandsrapport er utarbeidet av Norges Bilbransjeforbund og Forbrukerrådet.

## OPPSUMMERT STATUS PÅ KJØRETØY

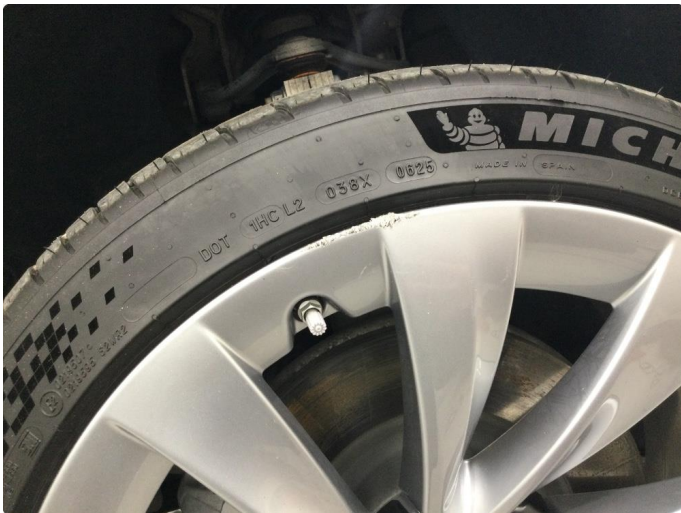
| Punkt | Beskrivelse | Plassering |
|---|---|---|
| 1.1 Dekk/Felger | kantkjørt felg | høyre foran |

1.1 Kantkjørt felg
