JAGUAR JAGUAR F-PACE 4WD
TESTDATO: 02.06.2025
KODE: 1727761

VJ29180

89 116 KM

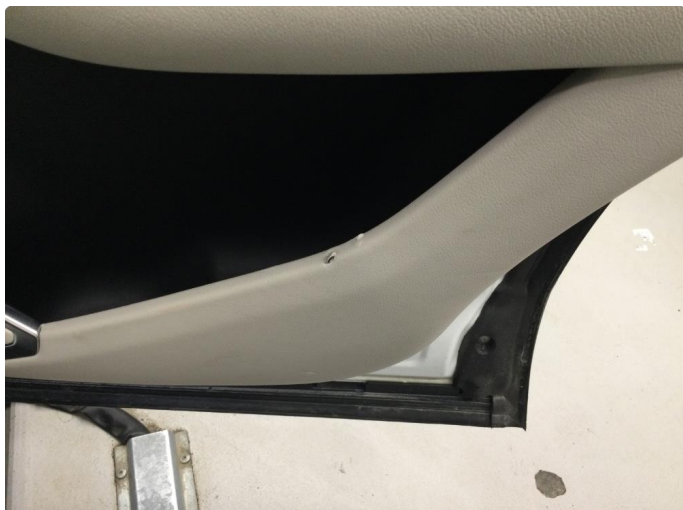
Punkt	Beskrivelse	Plassering
1. INTERIØR		
1.1 Dørtrekk	bruksmerke i dørtrekk høyre bak.	høyre bak

1.1 Bruksmerke i dørtrekk høyre bak.
