**VOLVO XC90 T8 TWIN ENGINE 4WD**
**TESTDATO: 28.03.2025**
**KODE: 1677873**

**TV94934**

**CHASSISNR: YV1LFBMUDK1462028**
**BRUKTIMPORT: Nei**
**KJØRETØY: Personbil**
**FRIST FOR PKK: 01.02.2027**

NBF Tilstandsrapport er utarbeidet av Norges Bilbransjeforbund og Forbrukerrådet.

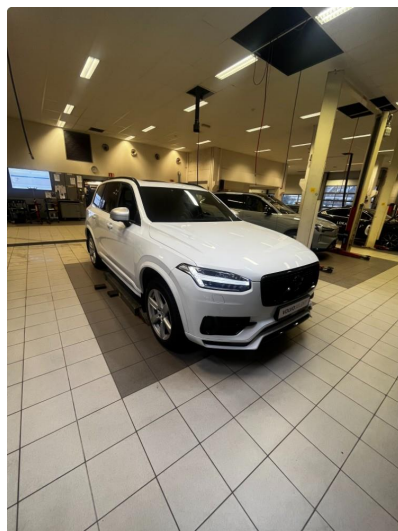
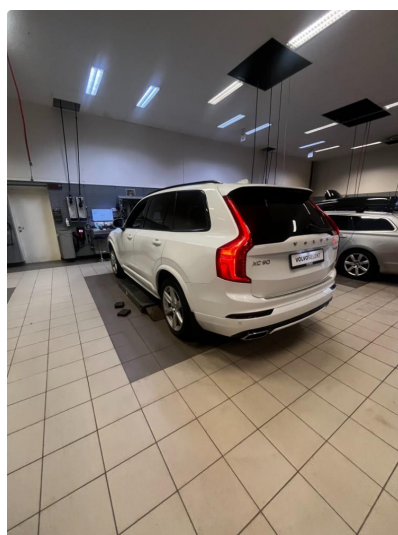
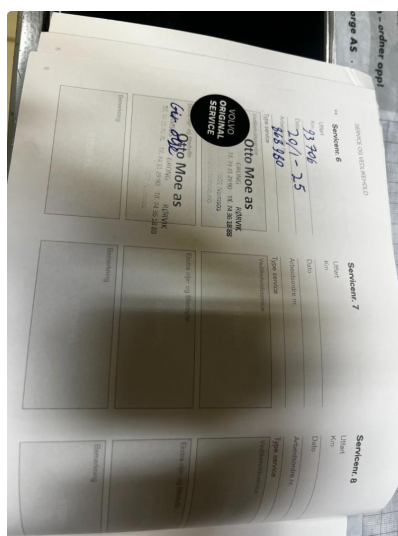
| Punkt | | Beskrivelse | Plassering |
|---|---|---|---|
| 1.1 | Skiver | utslitte skiver og klosser | |

| Punkt | | Beskrivelse | Plassering |
|---|---|---|---|
| 1. BREMSER | | | |
