MERCEDES-BENZ EQE 300 2WD

TESTDATO: 28.03.2025

CHASSISNR: W1KEG1BBXPF033400

NBF Tilstandsrapport er utarbeidet av Norges Bilbransjeforbund og Forbrukerrådet.

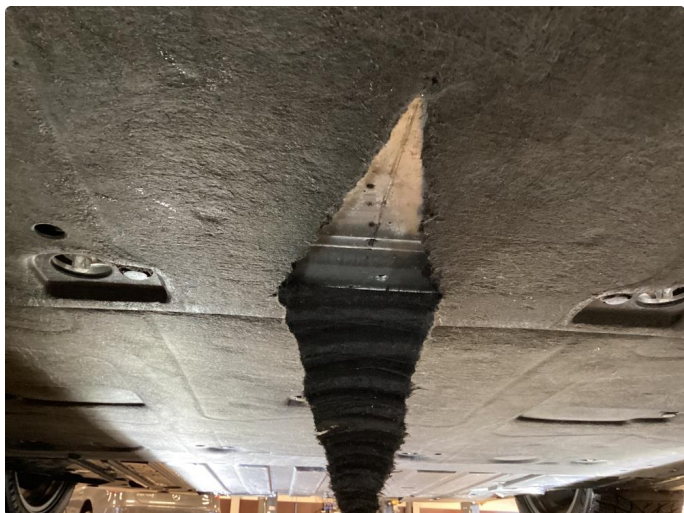
| Punkt | Beskrivelse | Plassering |
|---|---|---|
| 2.1 Under bil | beskyttelsesplate skadet/mangler | |

2.1 Beskyttelsesplate skadet/mangler

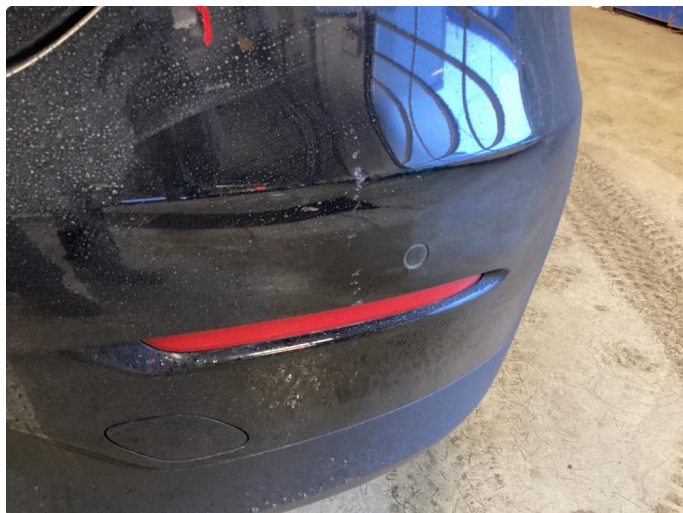
| Punkt | Beskrivelse | Plassering |
|---|---|---|
| 2.3 Støtfanger | skade | høyre bak |

2.3 Skade
