BMW X1 XDRIVE18D / F1X 150 HK AUTOMAT 4WD

TESTDATO: 15.07.2026

NBF Tilstandsrapport er utarbeidet av Norges Bilbransjeforbund og Forbrukerrådet.

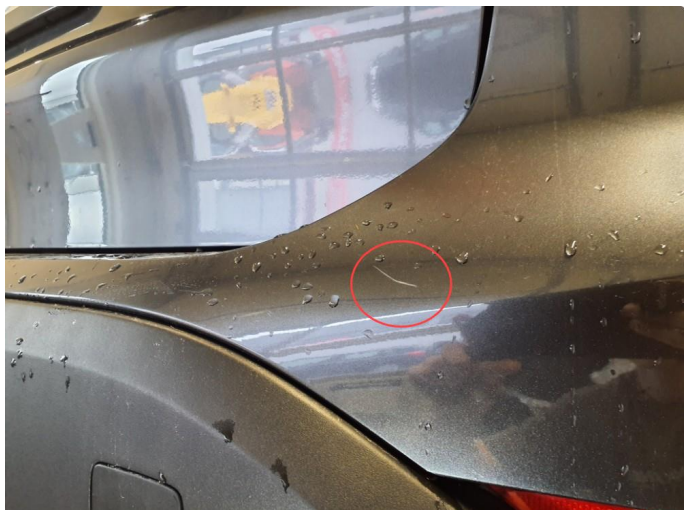
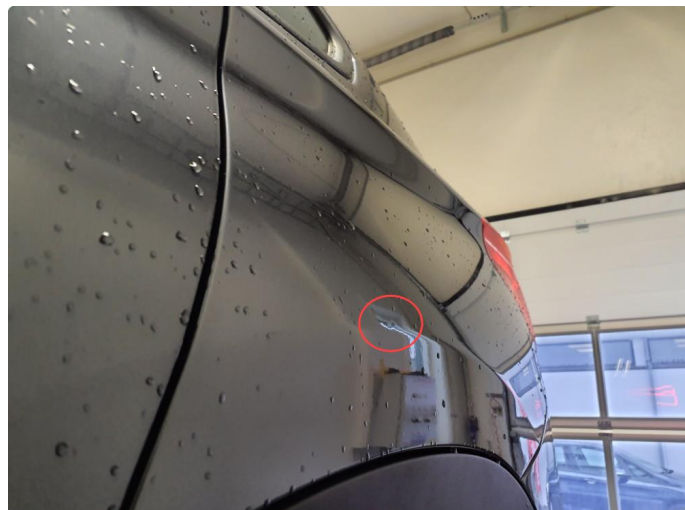
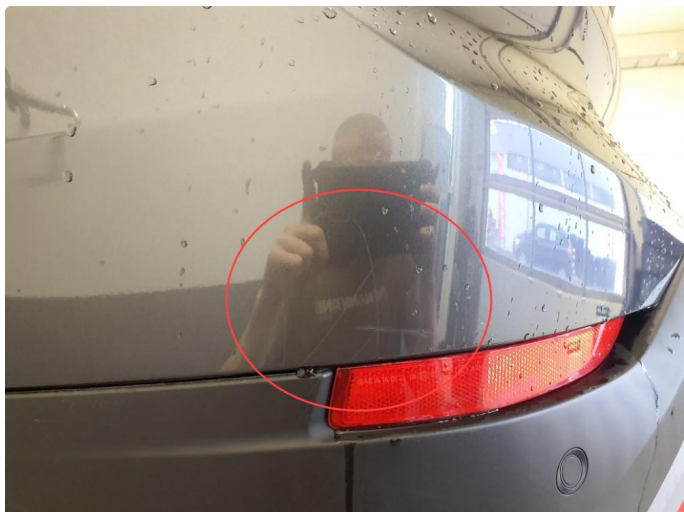
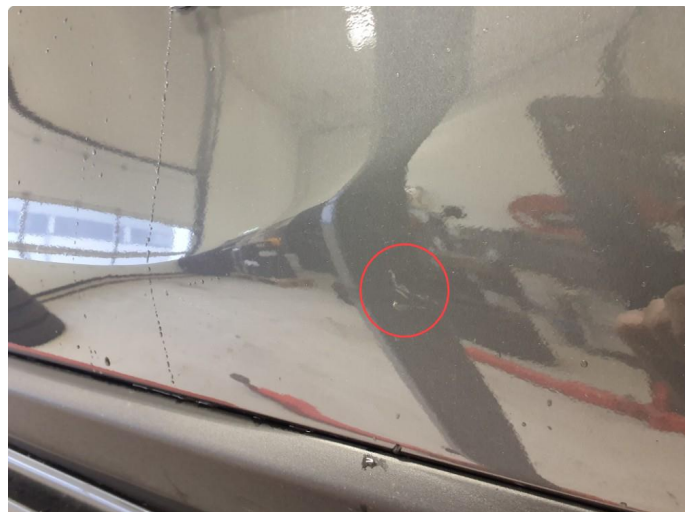
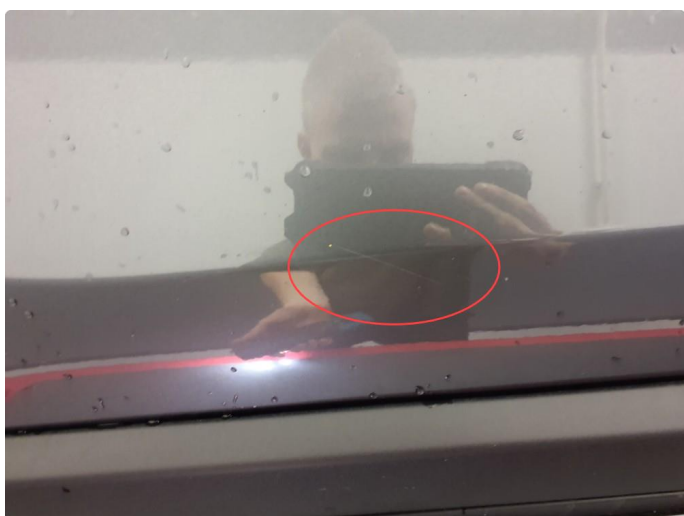
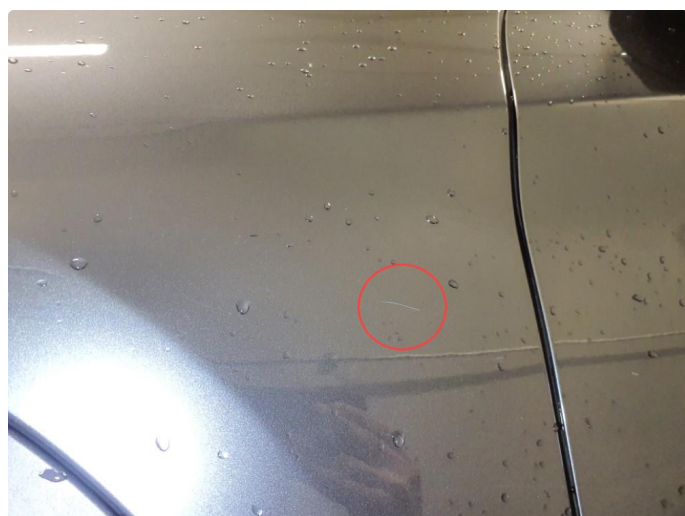
| Punkt | | Beskrivelse | Plassering |
|---|---|---|---|
| 1.1 | Lakk | Noe bruksslitasje | |

1.1 Noe bruksslitasje

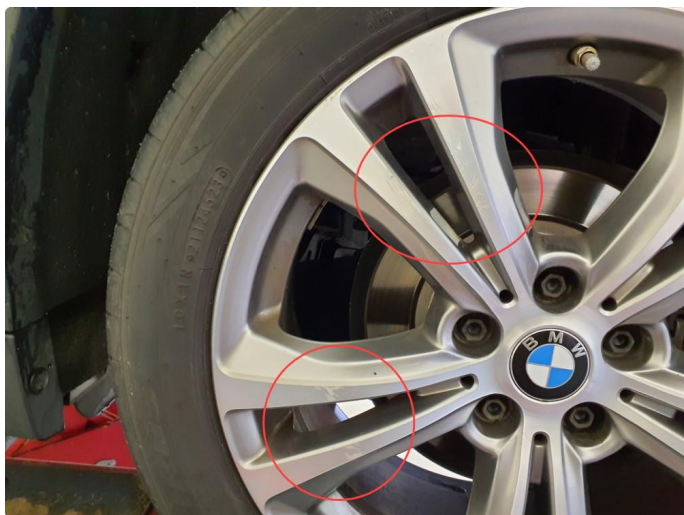
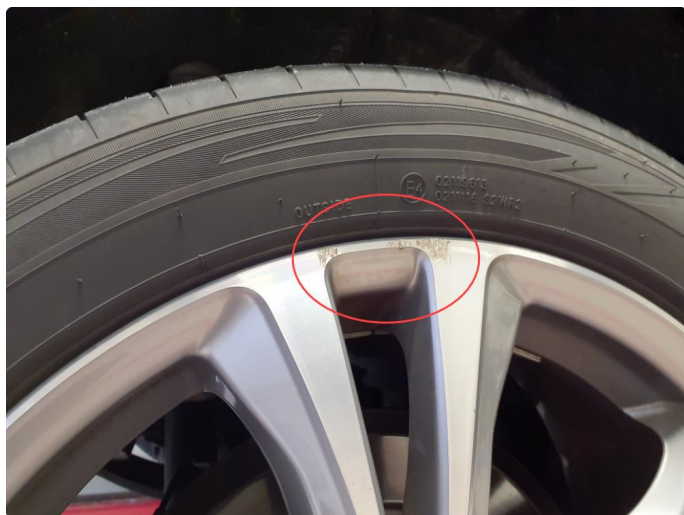
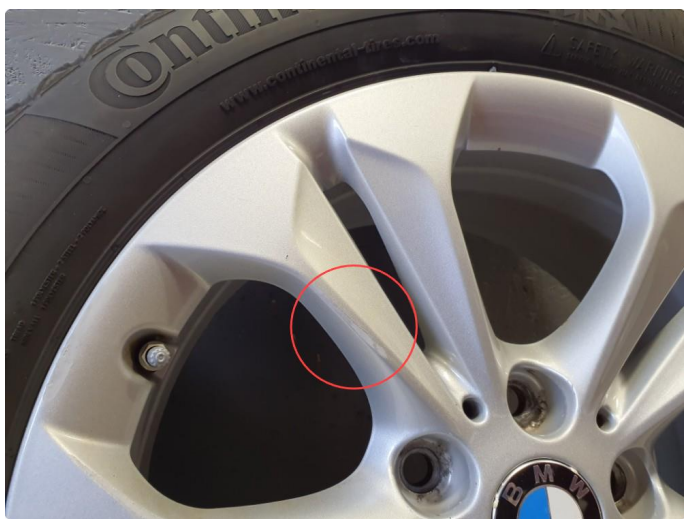
| Punkt | | Beskrivelse | Plassering |
|---|---|---|---|
| 1.2 | Dekk/Felger | Litt kantkjørt felg | |

1.2 Litt kantkjørt felg
