HYUNDAI IONIQ ELECTRIC FORHJULSDRIFT

TESTDATO: 06.05.2025

CHASSISNR: KMHC851JFLU066427

NBF Tilstandsrapport er utarbeidet av Norges Bilbransjeforbund og Forbrukerrådet.

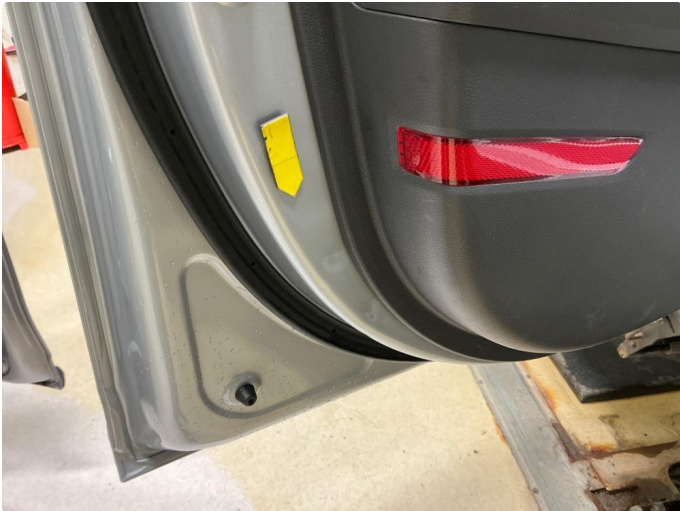
| Punkt | Beskrivelse | Plassering |
|---|---|---|
| 1.1 Dører | Flere bulker innvendig førerdør | |

1.1 Flere bulker innvendig førerdør

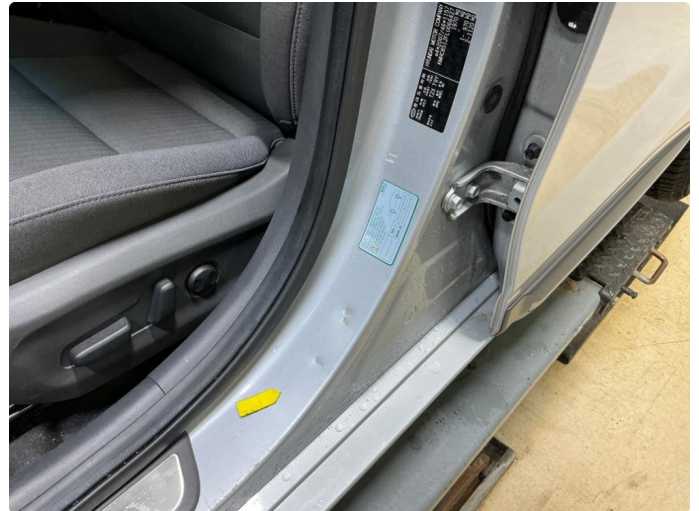
| Punkt | Beskrivelse | Plassering |
|---|---|---|
| 1.2 Døråpning | Flere bulker med lakksår innsteg venstre foran | |

1.2 Flere bulker med lakksår innsteg venstre foran

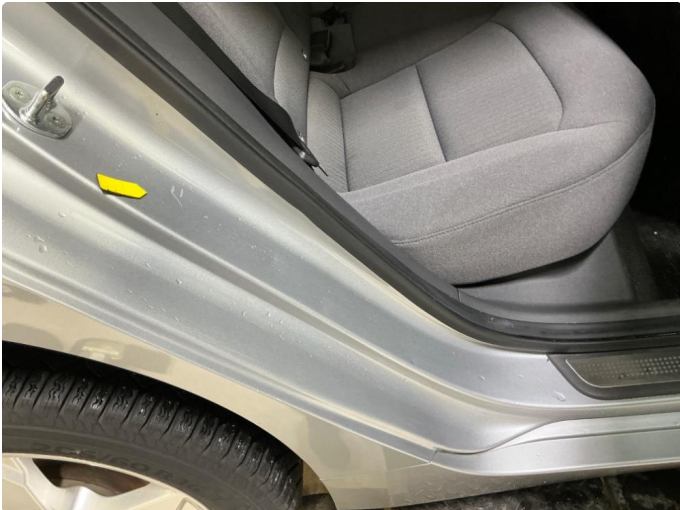
| Punkt | Beskrivelse | Plassering |
|---|---|---|
| 1.3 Døråpning | Flere bulker og lakksår innsteg høyre bak . | |

1.3 Flere bulker og lakksår innsteg høyre bak .

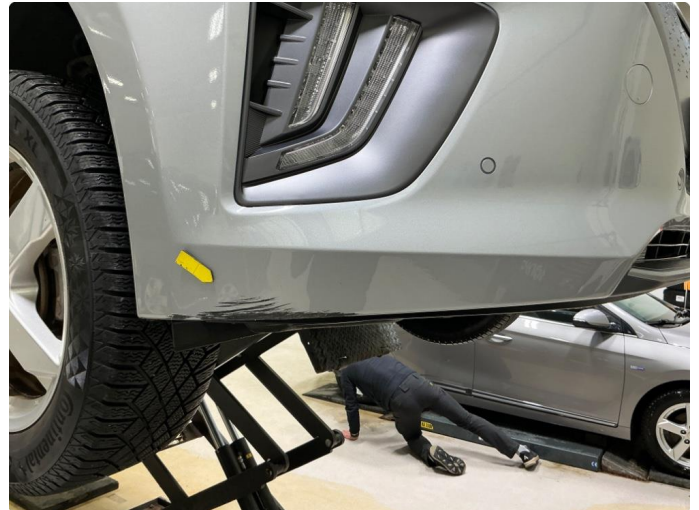
| Punkt | Beskrivelse | Plassering |
|---|---|---|
| 1.4 Støtfanger | Riper , støtfangerkappe foran høyre side | |

1.4 Riper , støtfangerkappe foran høyre side

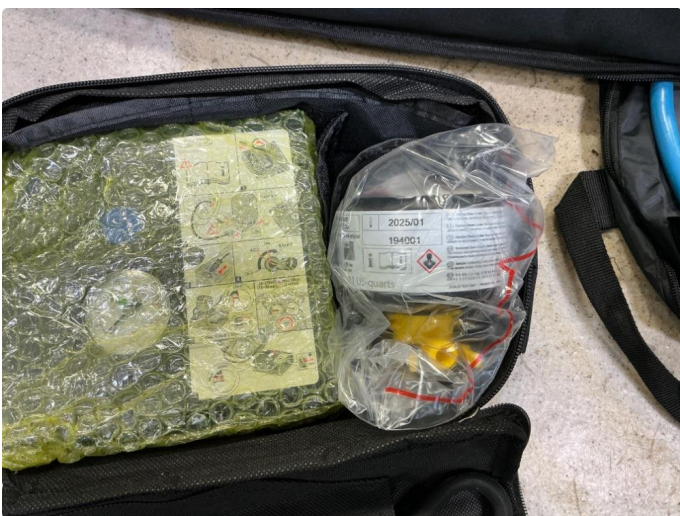
| Punkt | Beskrivelse | Plassering |
|---|---|---|
| 2.1 Annet | Dekktettemiddel utgått på dato. | |

2.1 Dekktettemiddel utgått på dato.
