**VOLVO XC40 4WD**
**TESTDATO: 22.07.2025**
**KODE: 1765828**

**YU49399**

NBF Tilstandsrapport er utarbeidet av Norges Bilbransjeforbund og Forbrukerrådet.

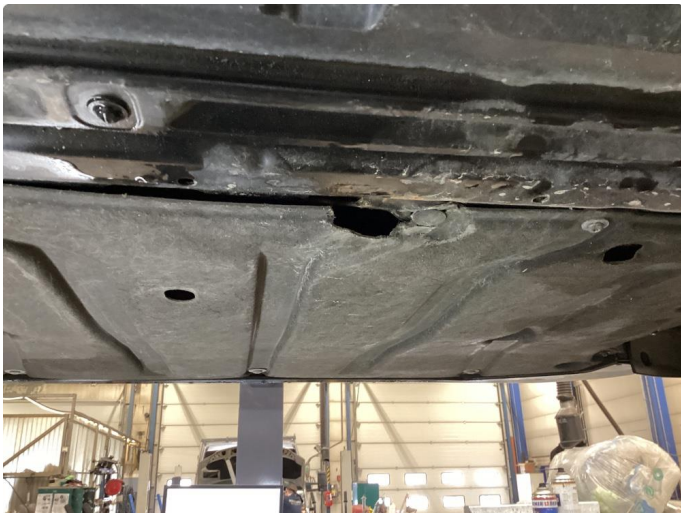
| Punkt | | Beskrivelse | Plassering |
|---|---|---|---|
| 1.1 | Under bil | beskyttelsesplate skadet | |

1.1 Beskyttelsesplate skadet

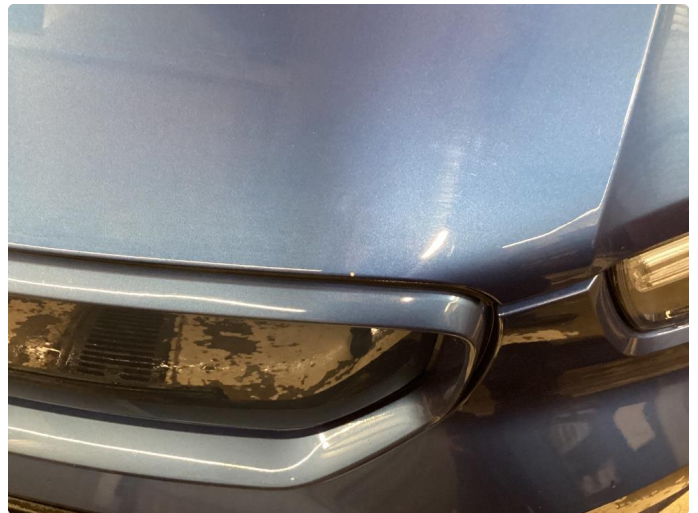
| Punkt | | Beskrivelse | Plassering |
|---|---|---|---|
| 1.2 | Panser | Noe steinsprut. | |

1.2 Noe steinsprut.
