**FORD FOCUS / DEH 125 HK MANUELL 2WD**
**TESTDATO: 03.09.2026**
**KODE: 2107788**

**RL39804**

NBF Tilstandsrapport er utarbeidet av Norges Bilbransjeforbund og Forbrukerrådet.

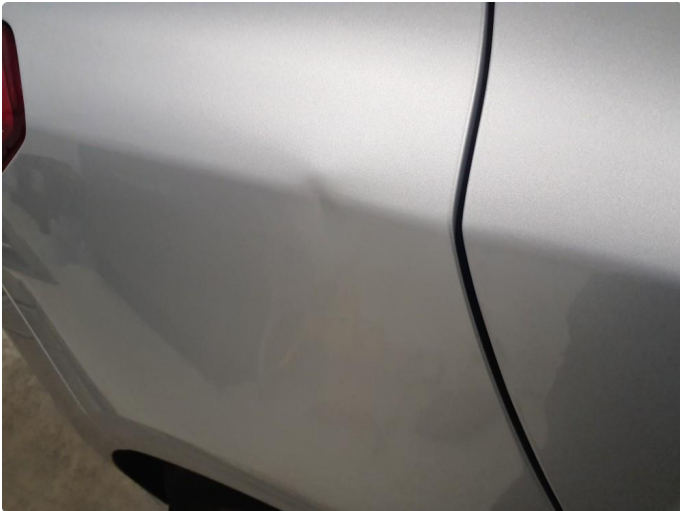
| Punkt | Beskrivelse | Plassering |
|---|---|---|
| 1.1 Skjermer | Liten bulk - utredes | høyre bak |

1.1 Liten bulk - utredes

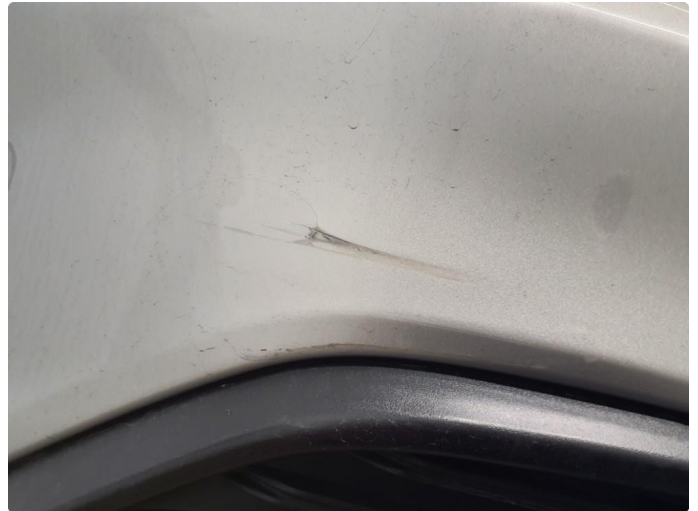
| Punkt | Beskrivelse | Plassering |
|---|---|---|
| 1.2 Støtfanger | Kosmetisk skramme | venstre bak |

1.2 Kosmetisk skramme

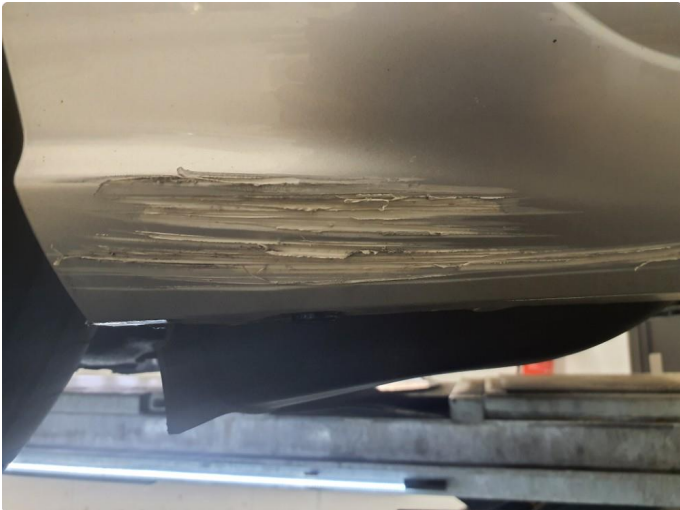
| Punkt | Beskrivelse | Plassering |
|---|---|---|
| 1.3 Støtfanger | Kosmetisk skade | foran |

1.3 Kosmetisk skade

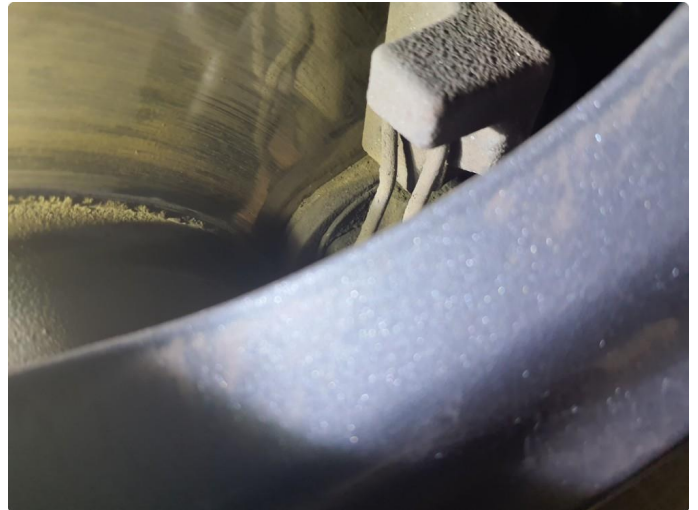
| Punkt | Beskrivelse | Plassering |
|---|---|---|
| 2.1 Bremsfunksjon | Slitte klosser - NYE! | foran |

2.1 Slitte klosser - NYE!
