FORD MUSTANG MACH-E / LSK 4WD

TESTDATO: 06.07.2026

EF77477

NBF Tilstandsrapport er utarbeidet av Norges Bilbransjeforbund og Forbrukerrådet.

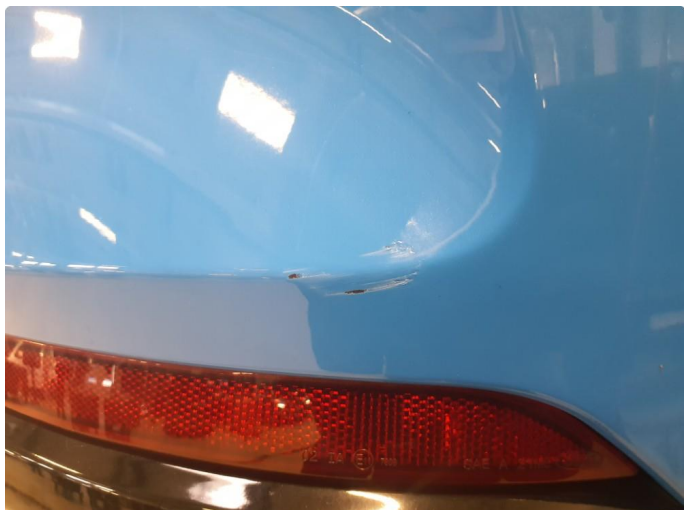
| Punkt | | Beskrivelse | Plassering |
|---|---|---|---|
| 1.1 | Støtfanger | lakkskade - flikk lakkeres | bak |

1.1 Lakkskade - flikk lakkeres

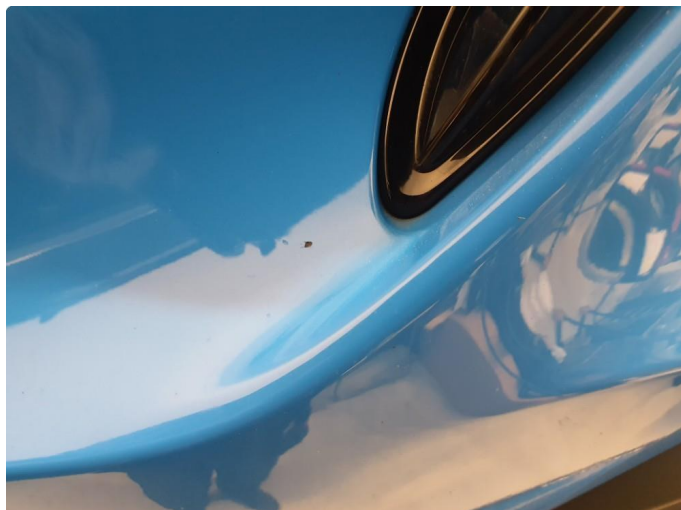
| Punkt | | Beskrivelse | Plassering |
|---|---|---|---|
| 1.2 | Støtfanger | steinsprut - flikk lakkeres | foran |

1.2 Steinsprut - flikk lakkeres
