**TOYOTA TOYOTA PRIUS 4WD**
**TESTDATO: 19.06.2025**
**KODE: 1743045**

**LJ80587**

NBF Tilstandsrapport er utarbeidet av Norges Bilbransjeforbund og Forbrukerrådet.

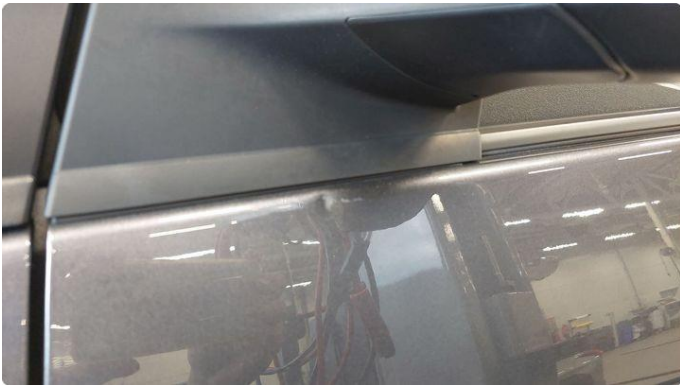
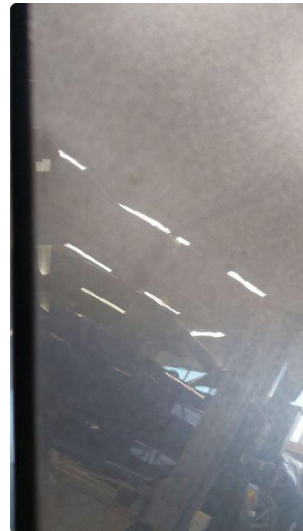
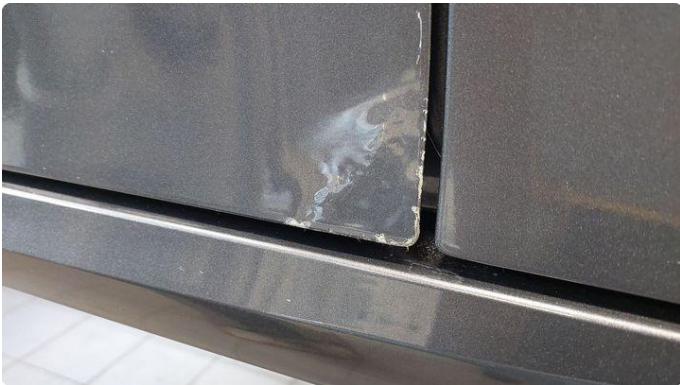
| Punkt | | Beskrivelse | Plassering |
|---|---|---|---|
| 1.1 | Dører | bulk med lakkskade | venstre foran - oppe |

1.1 Bulk med lakkskade

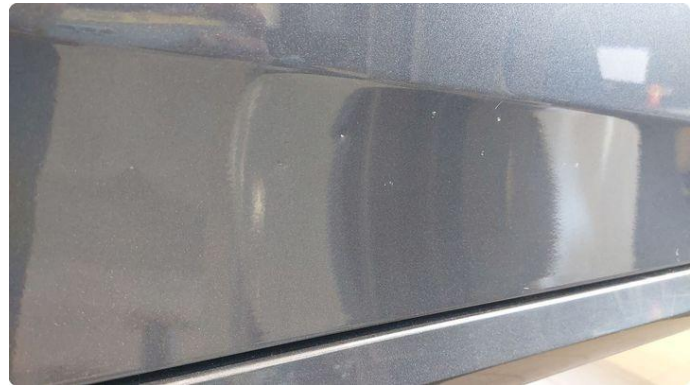
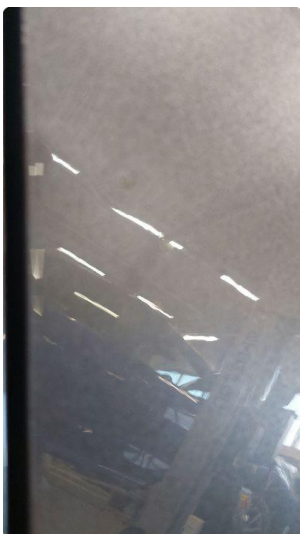
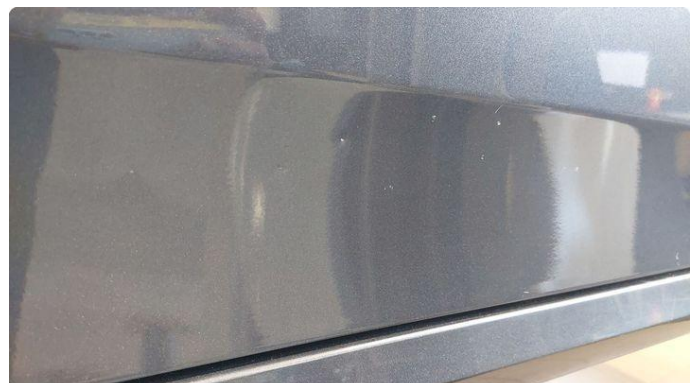
| Punkt | | Beskrivelse | Plassering |
|---|---|---|---|
| 1.2 | Dører | flere p-bulker | høyre - foran - høyre bak |

1.2 Flere p-bulker
