TOYOTA RAV4 4WD

CHASSISNR: JTMGBRFV40D070402

NBF Tilstandsrapport er utarbeidet av Norges Bilbransjeforbund og Forbrukerrådet.

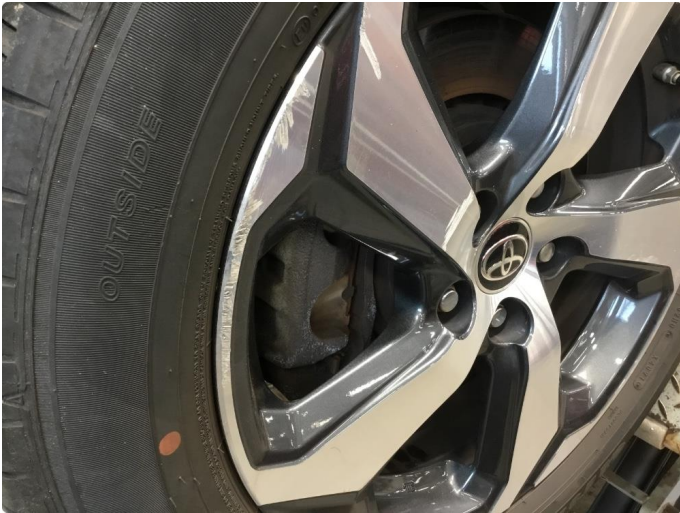
| Punkt | | Beskrivelse | Plassering |
|---|---|---|---|
| 1.1 | Dekk/Felger | kantkjørt felg | venstre foran |

1.1 Kantkjørt felg

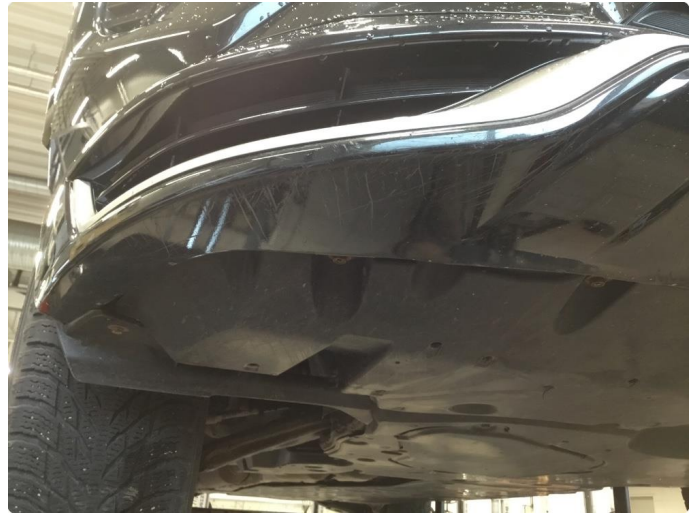
| Punkt | | Beskrivelse | Plassering |
|---|---|---|---|
| 1.2 | Støtfanger | skrubbskader underkant | høyre foran |

1.2 Skrubbskader underkant

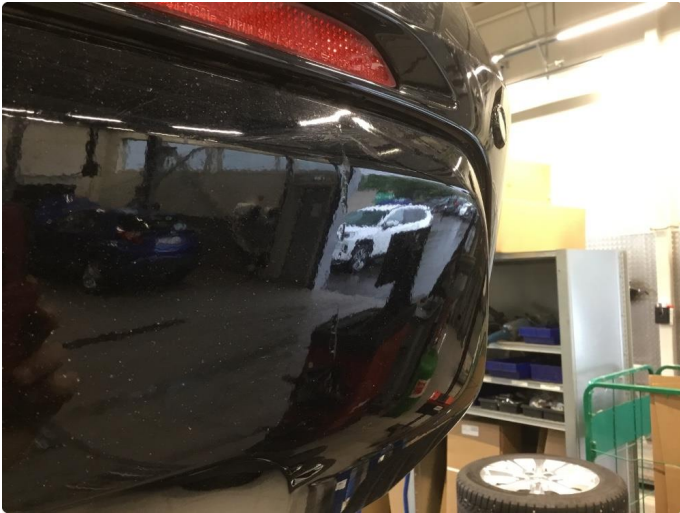
| Punkt | | Beskrivelse | Plassering |
|---|---|---|---|
| 1.3 | Støtfanger | skade | høyre bak |

1.3 Skade
