**VOLVO S90 T8 TWIN ENGINE / P 4WD**
**TESTDATO: 18.08.2026**
**KODE: 2094498**

**HT20559**

NBF Tilstandsrapport er utarbeidet av Norges Bilbransjeforbund og Forbrukerrådet.

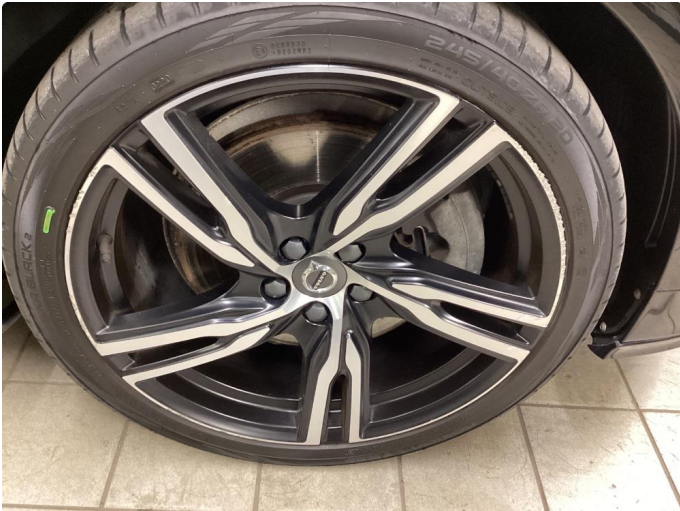
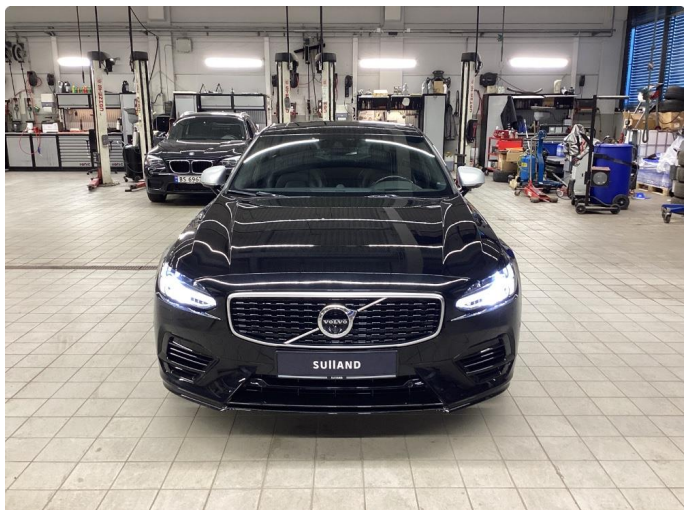
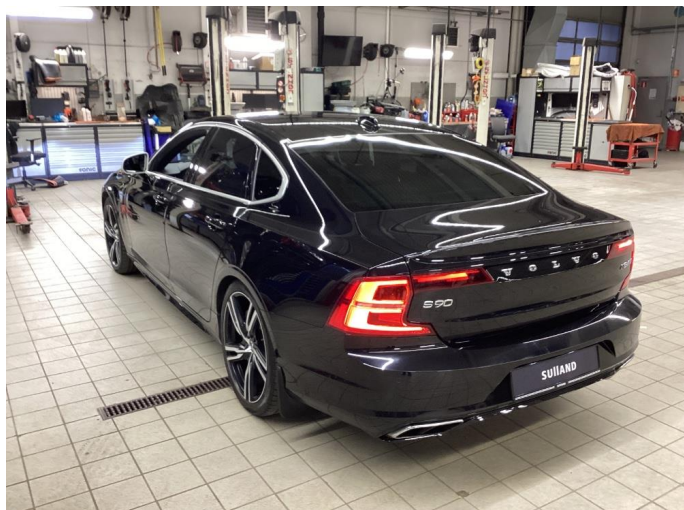
1.1 Kantkjørt felg

| Punkt | Beskrivelse | Plassering |
|---|---|---|
| 1.1 Dekk/Felger | kantkjørt felg | høyre foran |
