BMW X3 XDRIVE20D / X3 184 HK AUTOMAT 4WD

TESTDATO: 04.09.2026

**BT28760**

NBF Tilstandsrapport er utarbeidet av Norges Bilbransjeforbund og Forbrukerrådet.

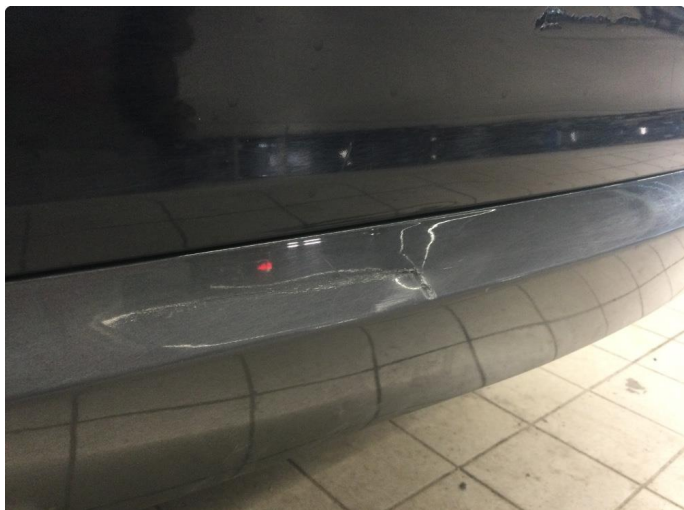
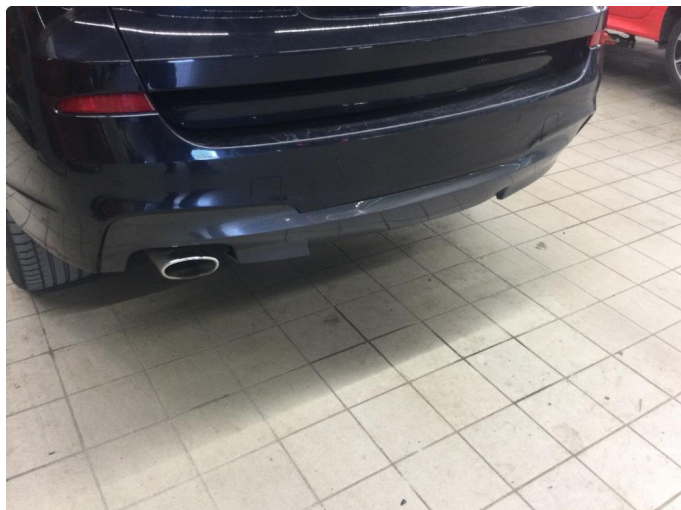
| Punkt | Beskrivelse | Plassering |
|---|---|---|
| 1.1 Støtfanger | skade | |

1.1 Skade

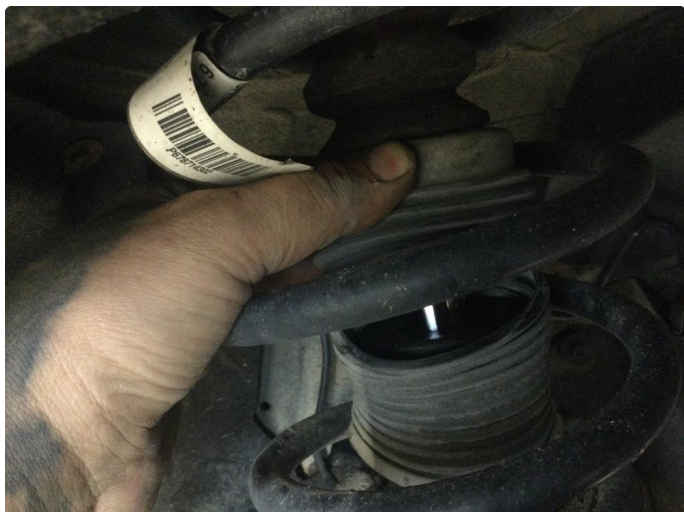
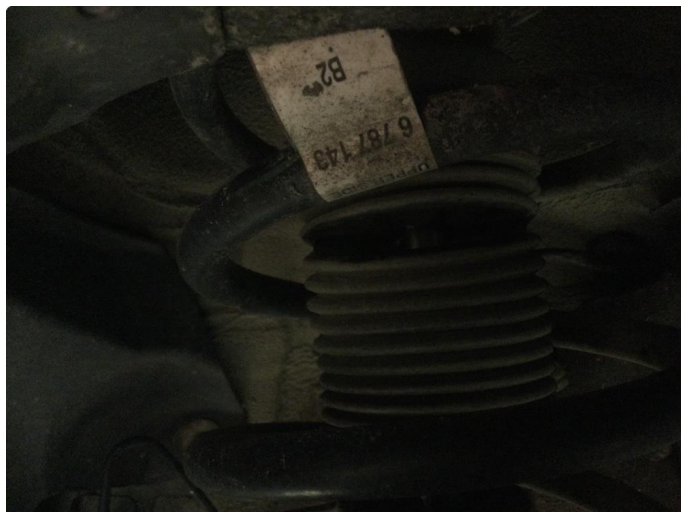
| Punkt | Beskrivelse | Plassering |
|---|---|---|
| 2.1 Fjærer/støtdemper | støvmansjett defekt | |

2.1 Støvmansjett defekt
