Porsche Taycan 4 4WD

CHASSISNR: WP0ZZY1ZNSA62470

NBF Tilstandsrapport er utarbeidet av Norges Bilbransjeforbund og Forbrukerrådet.

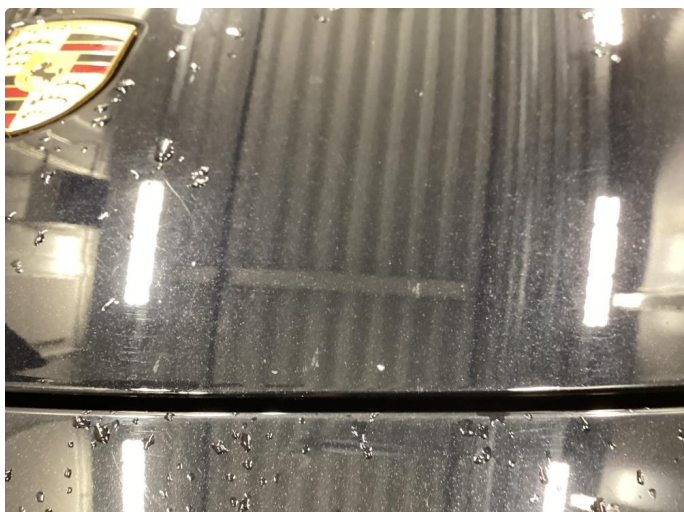
| Punkt | | Beskrivelse | Plassering |
|---|---|---|---|
| 1.1 | Panser | steinsprut | |

1.1 Steinsprut

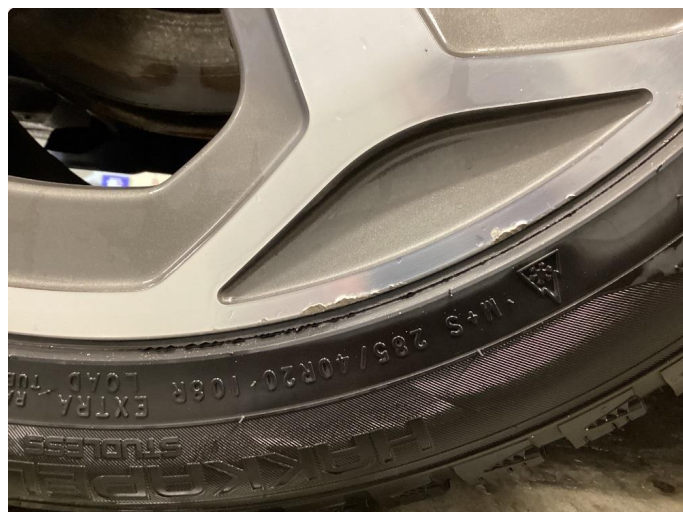
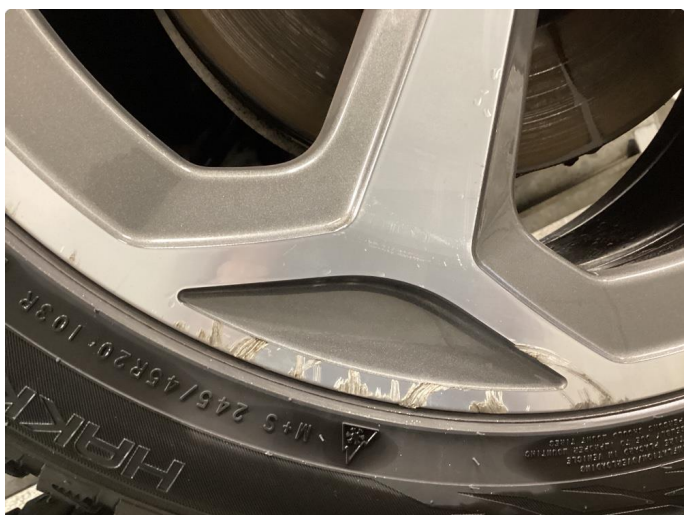
| Punkt | | Beskrivelse | Plassering |
|---|---|---|---|
| 1.3 | Dekk/Felger | kantkjørt | høyre foran - høyre bak |

1.3 Kantkjørt

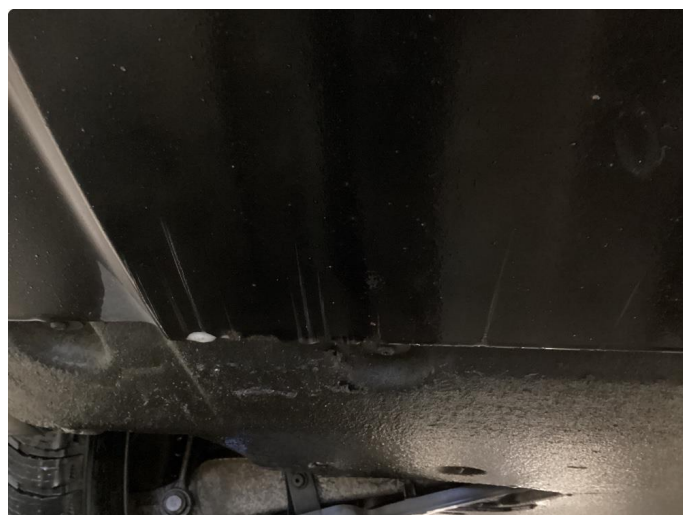
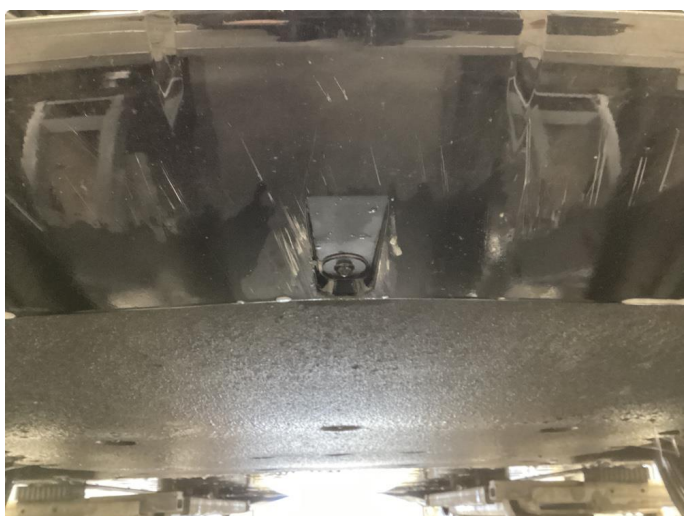
| Punkt | | Beskrivelse | Plassering |
|---|---|---|---|
| 1.4 | Støtfanger | skrubbskader underkant | foran - bak |

1.4 Skrubbskader underkant

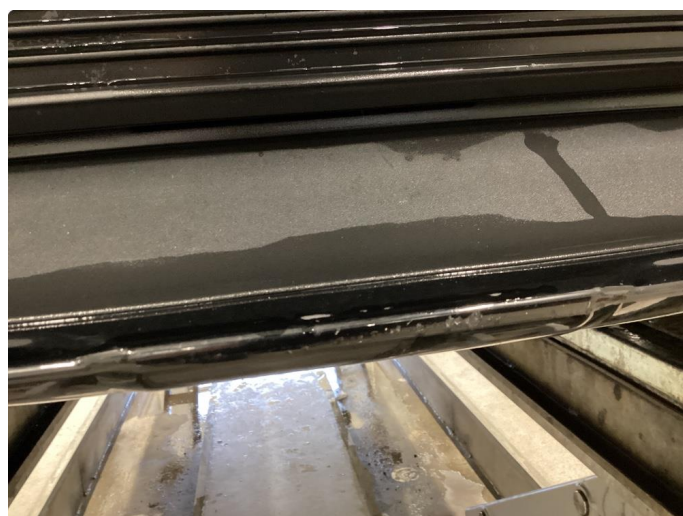
| Punkt | | Beskrivelse | Plassering |
|---|---|---|---|
| 1.5 | Støtfanger | ripe(r) ned til grunning | midten foran |

1.5 Ripe(r) ned til grunning
