MERCEDES-BENZ EQE 300 / E2EQEW 2WD
TESTDATO: 26.05.2026
KODE: 2032657

CHASSISNR: W1KEG1BB4PF033781	BRUKTIMPORT: Nei
KJØRETØY: Personbil	FRIST FOR PKK: 05.06.2027

NBF Tilstandsrapport er utarbeidet av Norges Bilbransjeforbund og Forbrukerrådet.

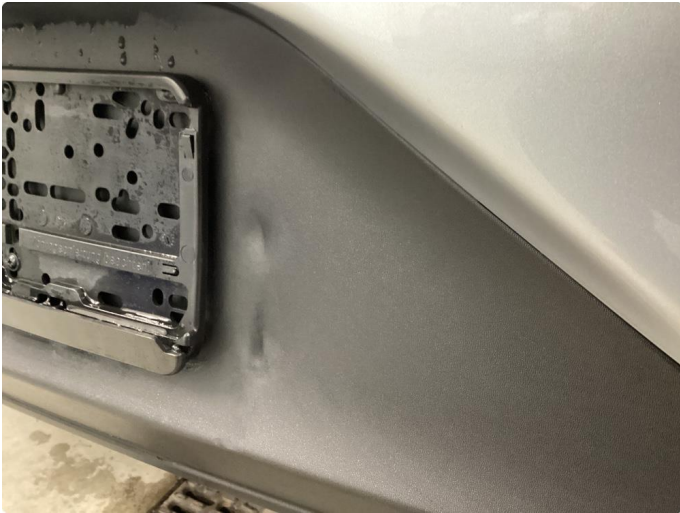
Punkt	Beskrivelse	Plassering
1. EKSTERIØR		
1.1 Støtfanger	bulk i plast	midten bak
1.2 Frontvindu	øvrige feil	venstre foran

1.1 Bulk i plast

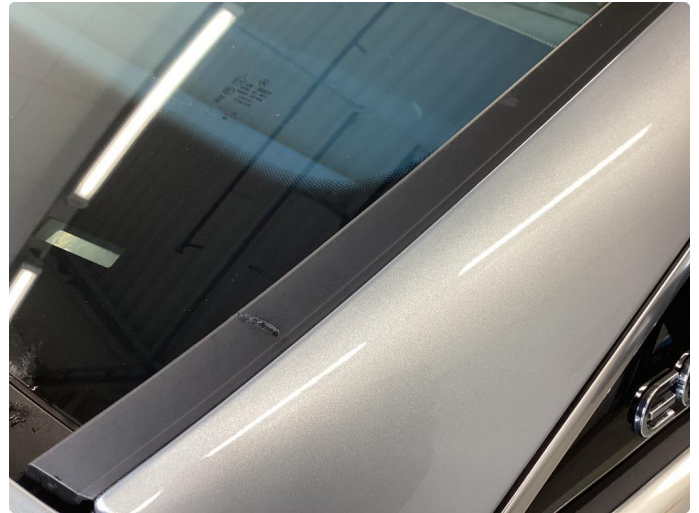
1.2 Øvrige feil
