MERCEDES-BENZ EQC 400 4MATIC / 204 X 4WD

TESTDATO: 21.07.2026

NBF Tilstandsrapport er utarbeidet av Norges Bilbransjeforbund og Forbrukerrådet.

## OPPSUMMERT STATUS PÅ KJØRETØY

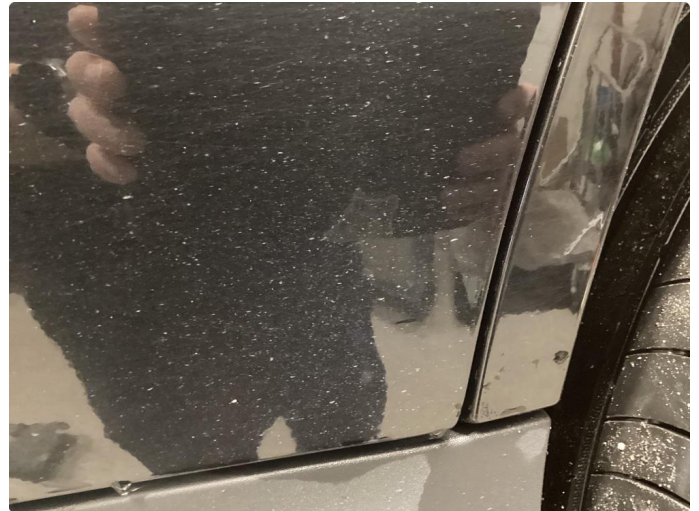
| Punkt | | Beskrivelse | Plassering |
|---|---|---|---|
| 1.2 | Dører | noe steinsprut | høyre bak - venstre bak |

1.2 Noe steinsprut

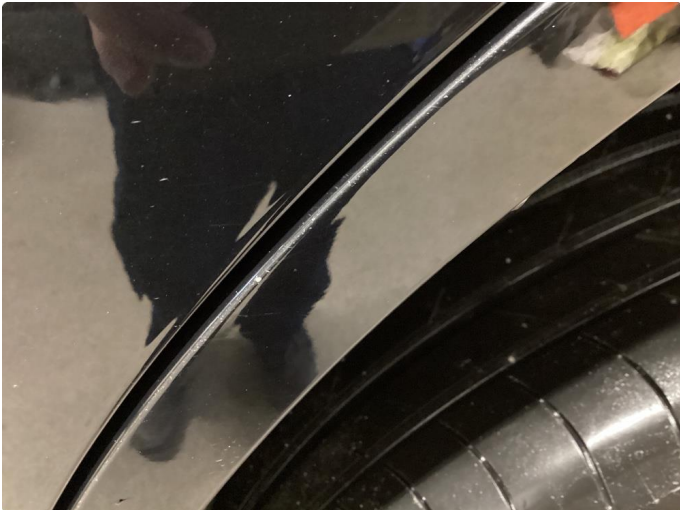
| Punkt | | Beskrivelse | Plassering |
|---|---|---|---|
| 1.3 | Skjermer | steinsprut | høyre foran - venstre foran - høyre bak - venstre bak |

1.3 Steinsprut
