MERCEDES-BENZ EQC 400 4MATIC / 204 X 4WD
TESTDATO: 12.06.2026
KODE: 2049729

NBF Tilstandsrapport er utarbeidet av Norges Bilbransjeforbund og Forbrukerrådet.

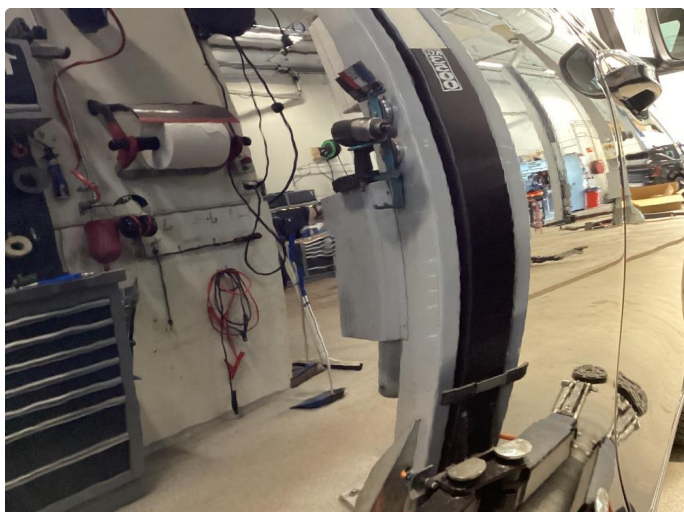
1.1 P-bulk

Punkt	Beskrivelse	Plassering
1. EKSTERIØR		
1.1 Dører	p-bulk	høyre bak
1.2 Dører	ripe	venstre foran
1.3 Dekk/Felger	Kantkjørt	høyre foran - høyre bak
