PEUGEOT 208 / U 2WD
TESTDATO: 23.04.2026
KODE: 2006287

EF40421

NBF Tilstandsrapport er utarbeidet av Norges Bilbransjeforbund og Forbrukerrådet.

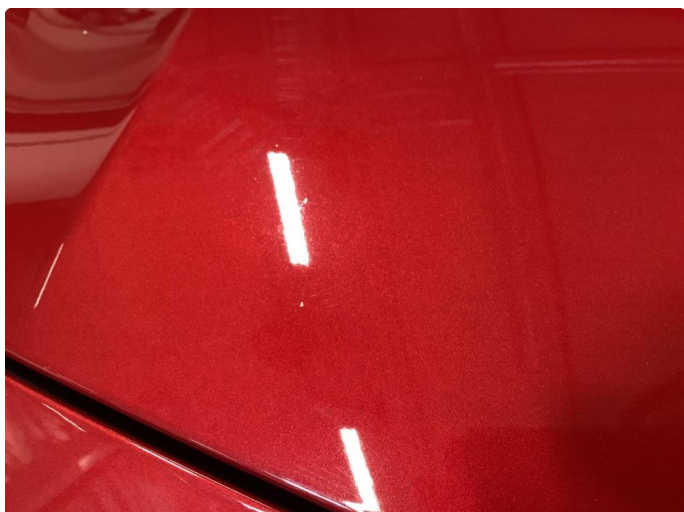
1.1 Steinsprut

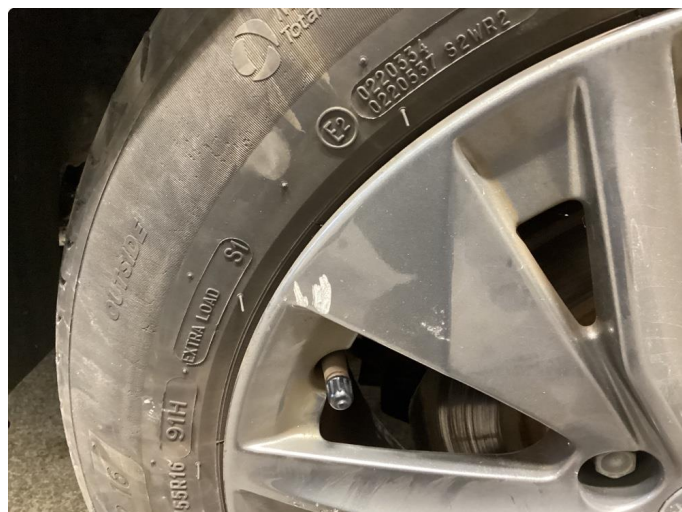
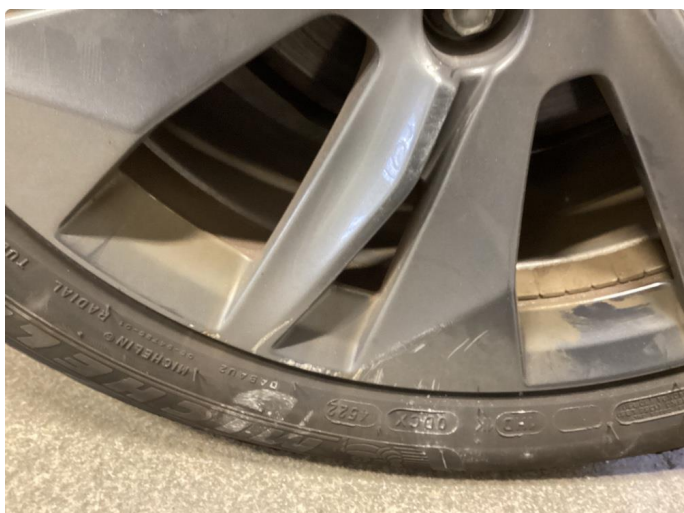
Punkt	Beskrivelse	Plassering
1. EKSTERIØR		
1.1 Panser	steinsprut	
1.2 Dekk/Felger	kantkjørt felg	venstre bak

1.2 Kantkjørt felg
