HYUNDAI IONIQ5 / NE 4WD

CHASSISNR: KMHKR81CPNU008404

## OPPSUMMERT STATUS PÅ KJØRETØY

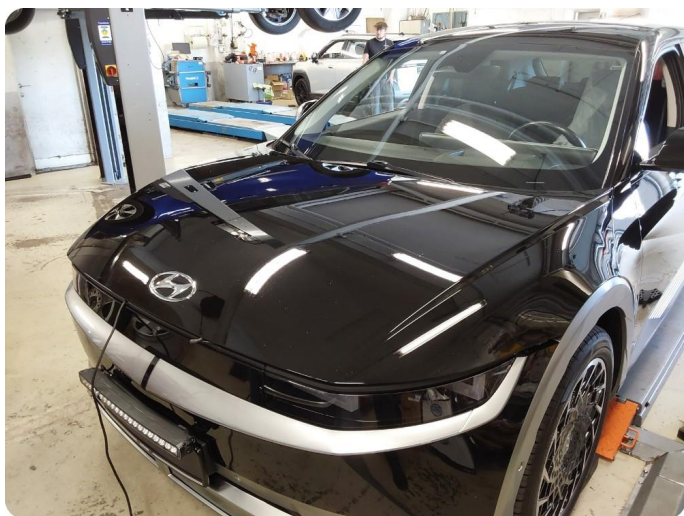
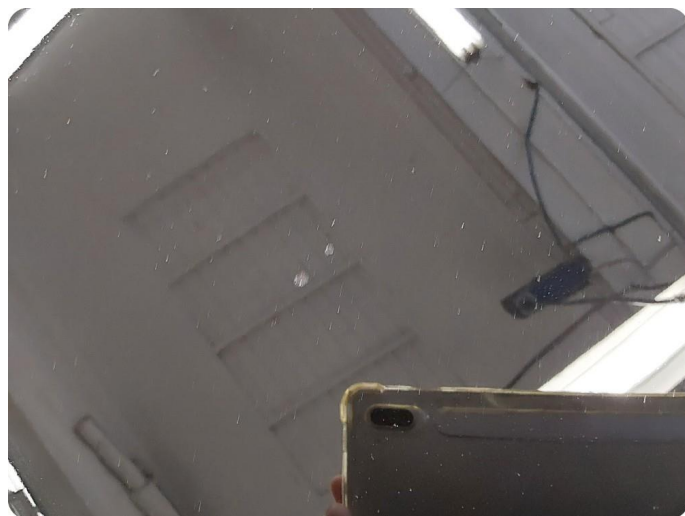
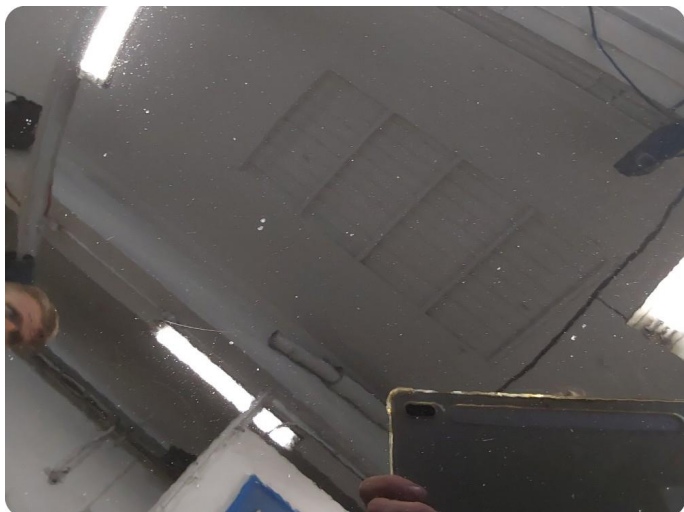
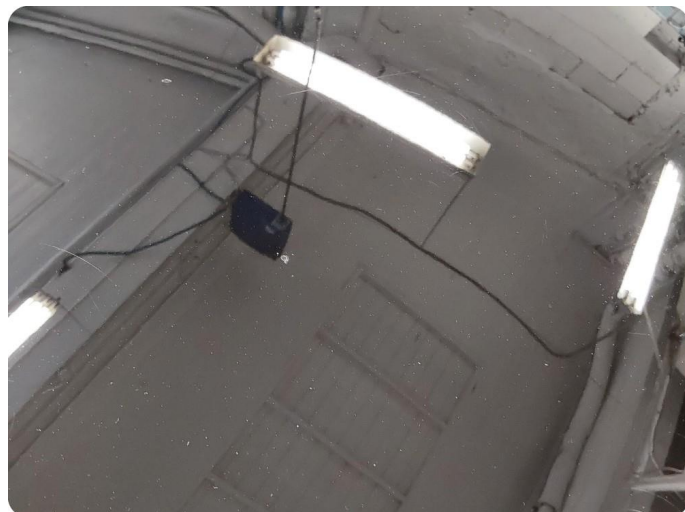
| PUNKT | BESKRIVELSE | PLASSERING | PÅKOST |
|---|---|---|---|
| 1.1 Panser | Steinsprut. Noe små steinsprut merker på panser | | |

1.1 Steinsprut  
Noe små steinsprut merker på panser

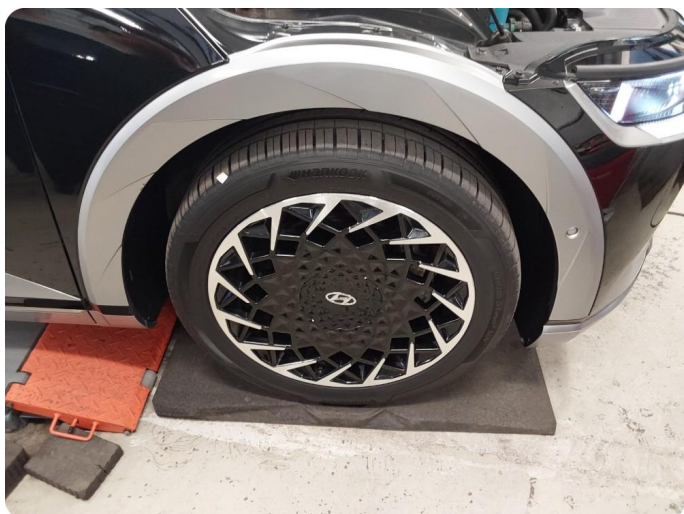
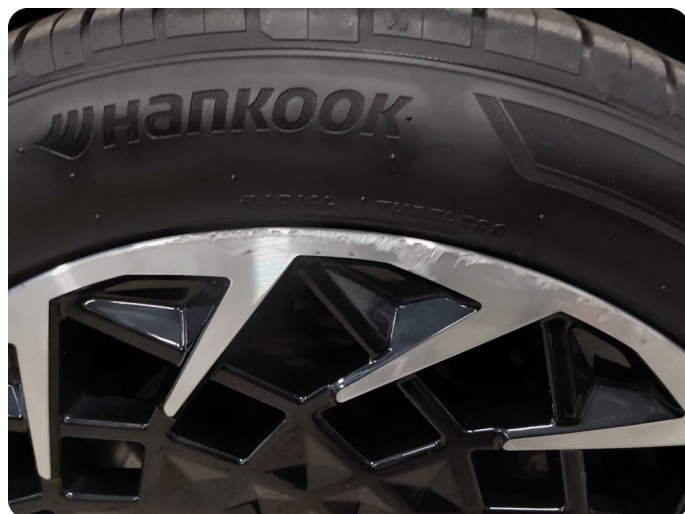
| PUNKT | BESKRIVELSE | PLASSERING | PÅKOST |
|---|---|---|---|
| 1.2 Dekk/Felger | Kantkjørt felg. Kantkjørt Sommerfelg HF | | |

1.2 Kantkjørt felg  
Kantkjørt Sommerfelg HF

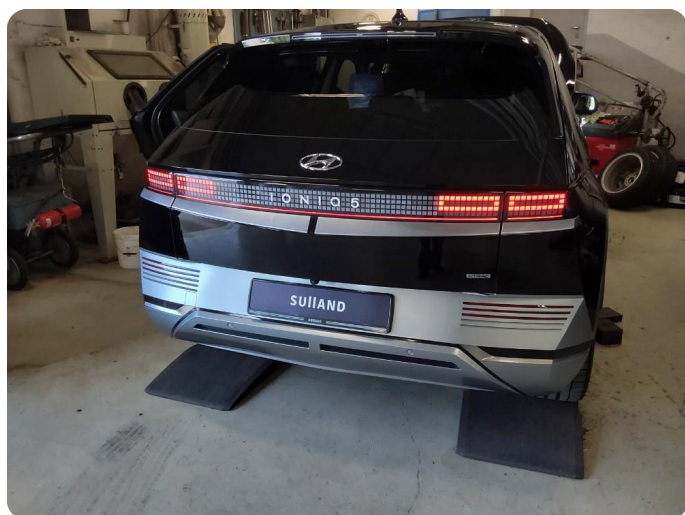
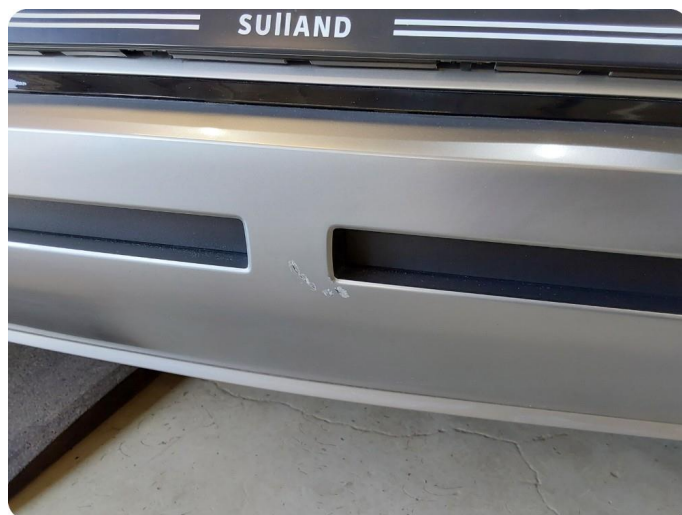
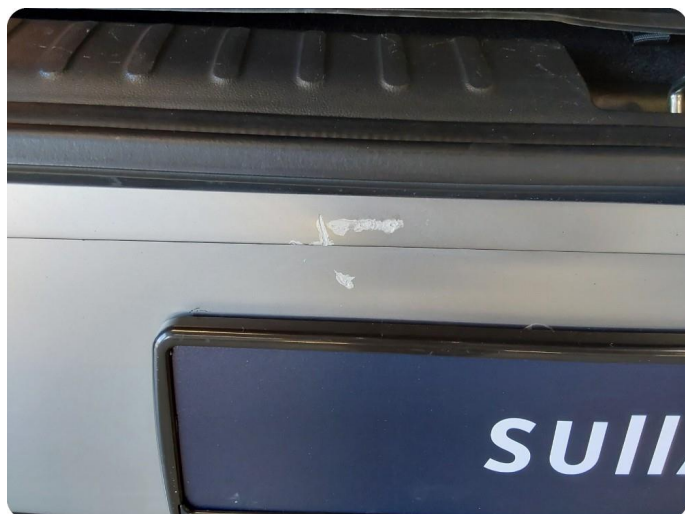
| PUNKT | BESKRIVELSE | PLASSERING | PÅKOST |
|---|---|---|---|
| 1.3 Støtfanger | Skade. 2 små skader på midtre del bakfanger | | |

1.3 Skade  
2 små skader på midtre del bakfanger
