VOLVO V40 CROSS COUNTRY / M 120 HK MANUELL 2WD

CHASSISNR: YV1MZ74L1H2129775

Testen er en vurdering av kjøretøyets tilstand på testtidspunktet.

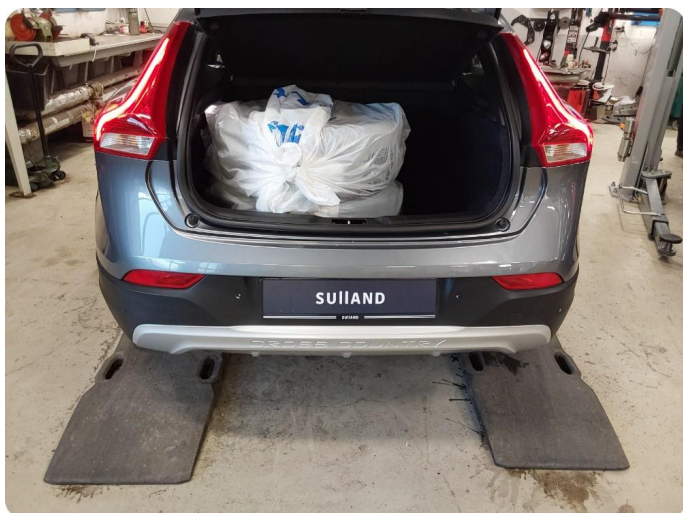
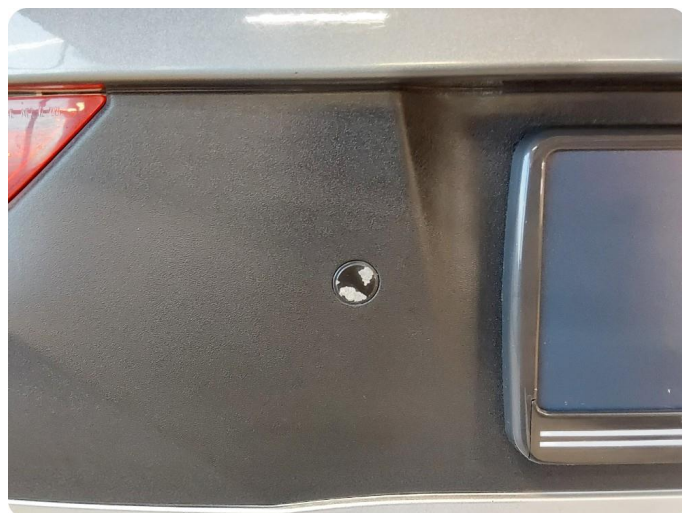
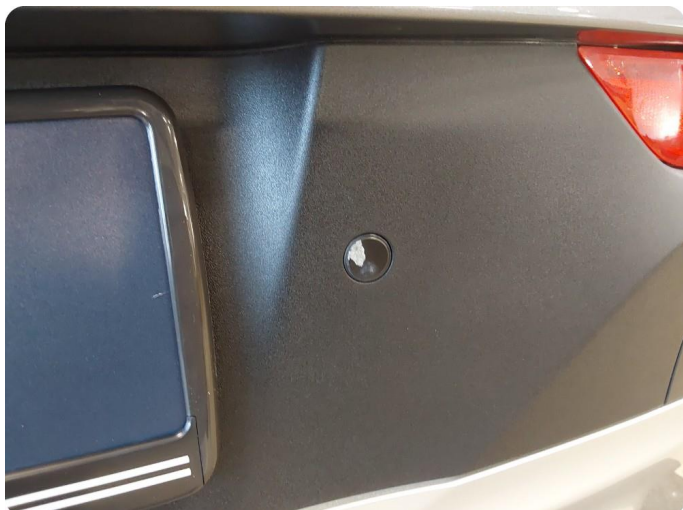
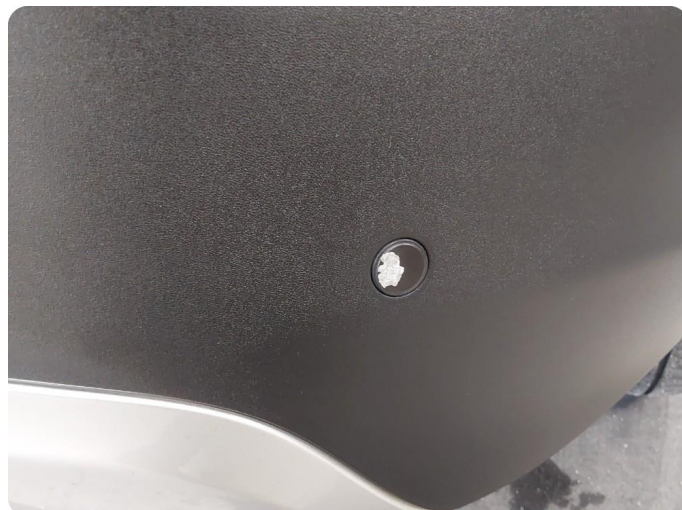
| PUNKT | BESKRIVELSE | PLASSERING | PÅKOST |
|---|---|---|---|
| 1.1 Støtfanger | Lakk flasser. Lakkflassing på ryggesensorer bak | | |

1.1 Lakk flasser  
Lakkflassing på ryggesensorer bak

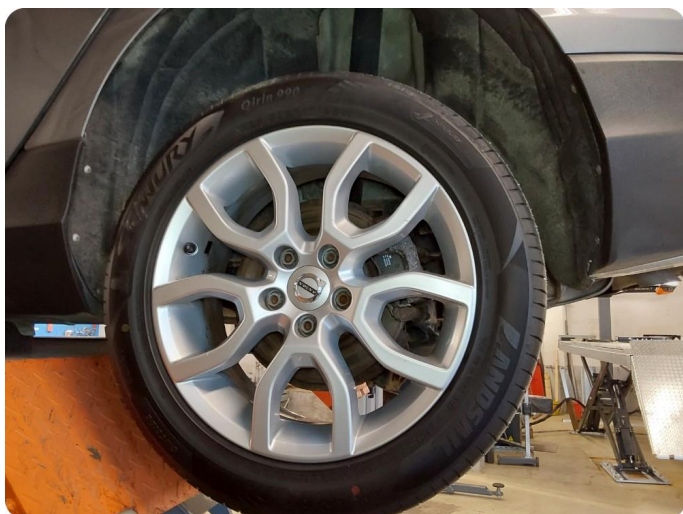
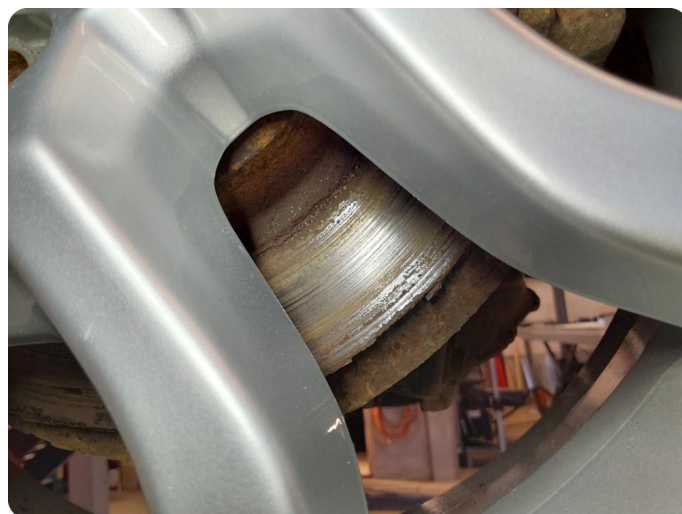
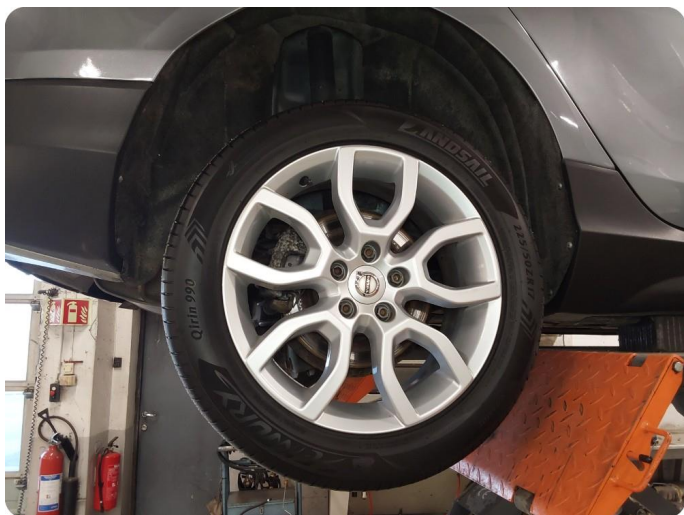
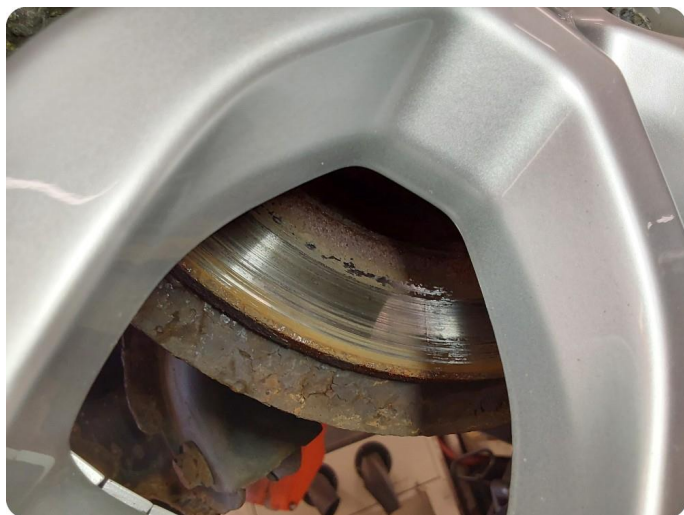
| PUNKT | BESKRIVELSE | PLASSERING | PÅKOST |
|---|---|---|---|
| 2.1 Skiver | Mer enn 25% rust. Gravrust på bremseskiver bak, mer en 25% | | |

2.1 Mer enn 25% rust  
Gravrust på bremseskiver bak, mer en 25%
