**PEUGEOT 208 2WD**
**TESTDATO: 28.05.2025**
**KODE: 1683122**

**EE23922**

NBF Tilstandsrapport er utarbeidet av Norges Bilbransjeforbund og Forbrukerrådet.

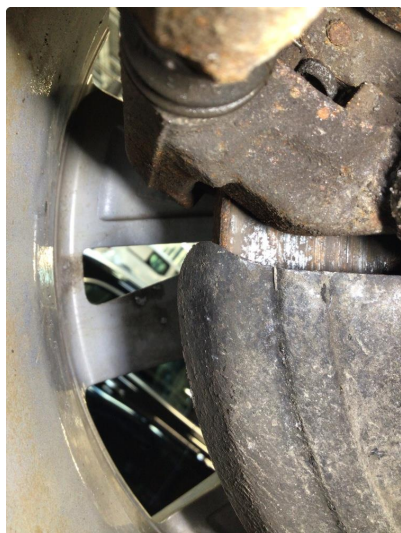
| Punkt | Beskrivelse | Plassering |
|---|---|---|
| 1.1 Skiver | Gravrust på innsiden av bremseskive venstre side bak - bremseskiver bak skiftes. | |
