MERCEDES-BENZ GLE 350 DE 4MATIC COUPE / H1GLE  
4WD

TESTDATO: 26.08.2026

CHASSISNR: W1N1673171A461875

NBF Tilstandsrapport er utarbeidet av Norges Bilbransjeforbund og Forbrukerrådet.

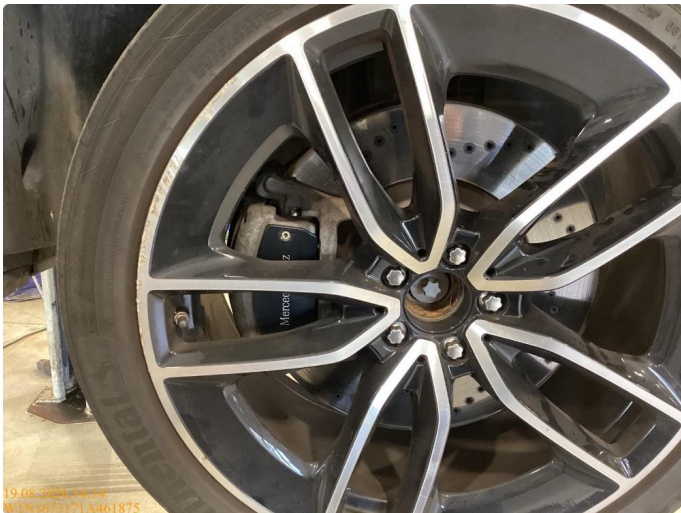
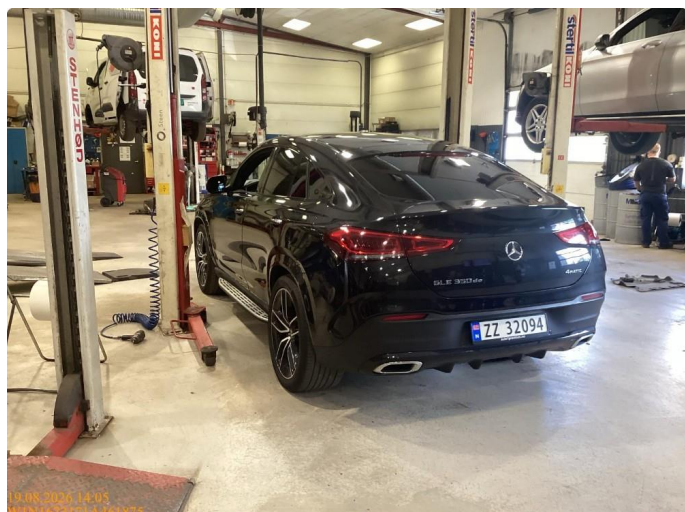
| Punkt | | Beskrivelse | Plassering |
|---|---|---|---|
| 1.1 | Dekk/Felger | kantkjørt felg | |

### 1.1 Kantkjørt felg
