VOLVO EX30 / 2 2WD

KODE: 2120594

CHASSISNR: YV12ZEL94RS061918

NBF Tilstandsrapport er utarbeidet av Norges Bilbransjeforbund og Forbrukerrådet.

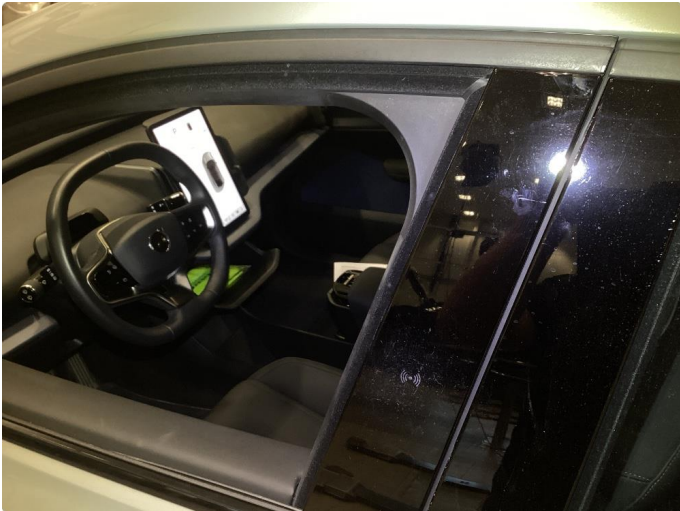
| Punkt | Beskrivelse | Plassering |
|---|---|---|
| 1.1 Dører | Bruksslitasje i lister, Polert opp | begge foran |

1.1 Bruksslitasje i lister, Polert opp

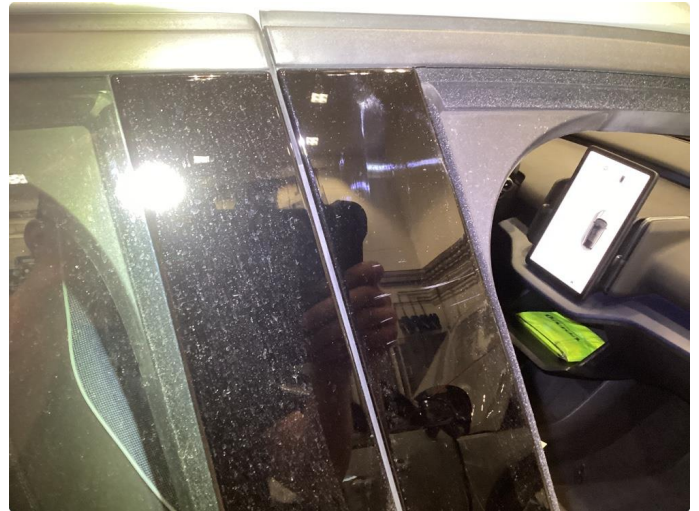
1.1 Bruksslitasje i lister, Polert opp

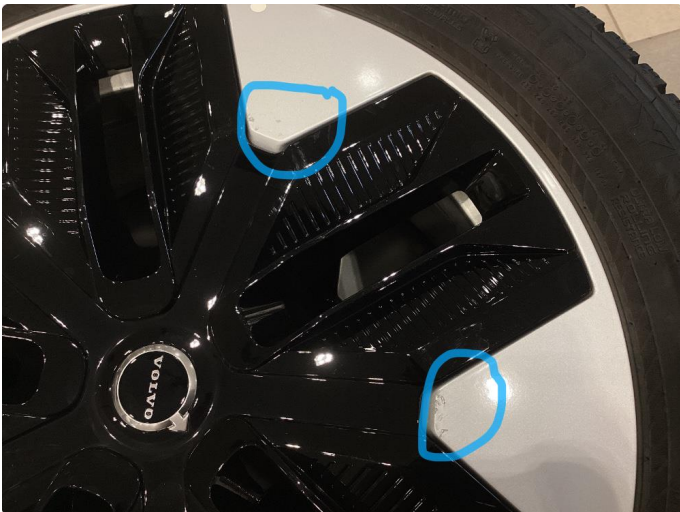
| Punkt | Beskrivelse | Plassering |
|---|---|---|
| 1.2 Dekk/Felger | Skrap i felg | |

1.2 Skrap i felg

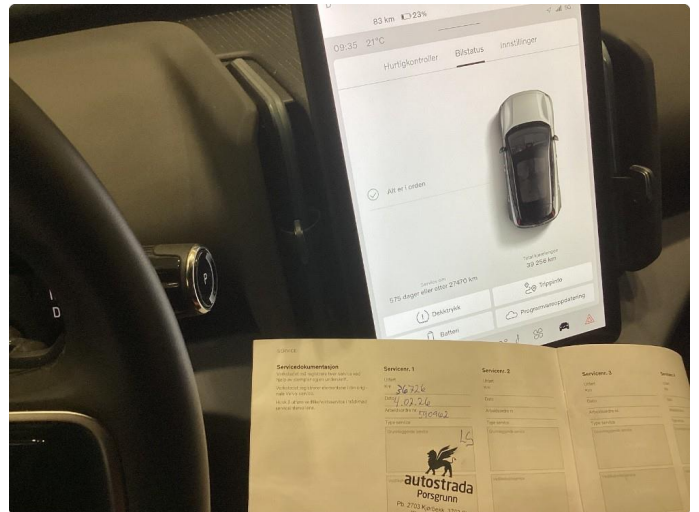
| Punkt | Beskrivelse | Plassering |
|---|---|---|
| 2.1 Opplysninger | serviceintervall ikke fulgt, kjørt 3726km over intervall. Ikke mulig med Volvo Selekt | |

2.1 Serviceintervall ikke fulgt, kjørt 3726km over intervall. Ikke mulig med Volvo Selekt
