HYUNDAI I 30 140 HK AUTOMAT 2WD

TESTDATO: 21.10.2025

Testen er en uavhengig vurdering av kjøretøyets tekniske tilstand med det utstyret som er i bilen på testtidspunktet og kontrolleres iht. definerte kontrollpunkter for bilen.

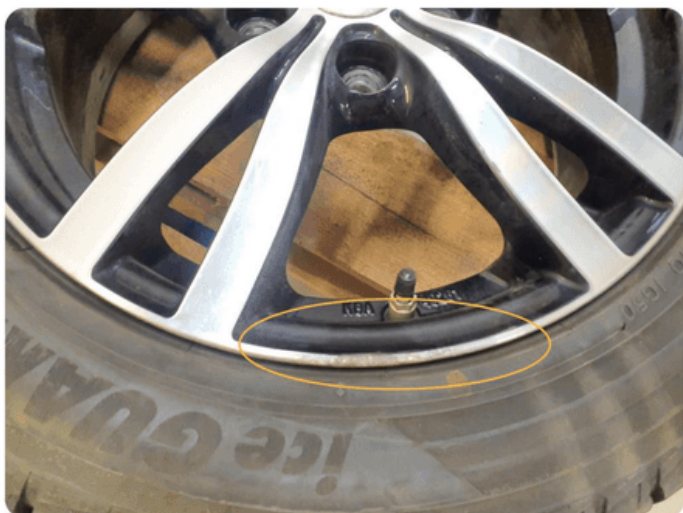
| PUNKT | BESKRIVELSE | PLASSERING |
|---|---|---|
| 2.2 Dekk/Felger | Kantkjørt felg diamond cut<br>. 1 stk vinter | |

2.2 Kantkjørt felg Diamond Cut 1 stk vinter

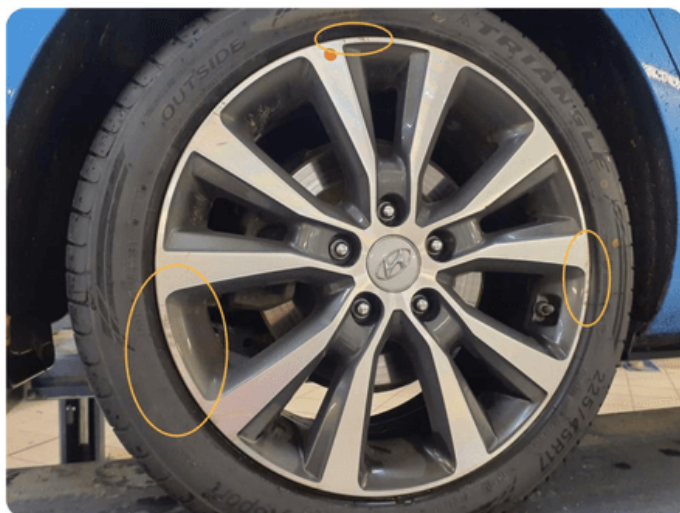
| PUNKT | BESKRIVELSE | PLASSERING |
|---|---|---|
| 2.3 Dekk/Felger - | Kantkjørt felg diamond cut<br>. sommer | høyre foran, venstre<br>foran, høyre bak |

2.3 Kantkjørt felg Diamond Cut Sommer

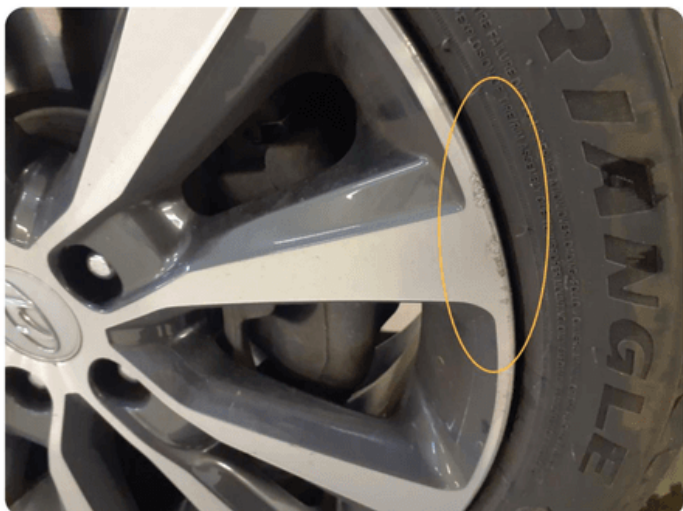
2.3 Kantkjørt felg Diamond Cut Sommer

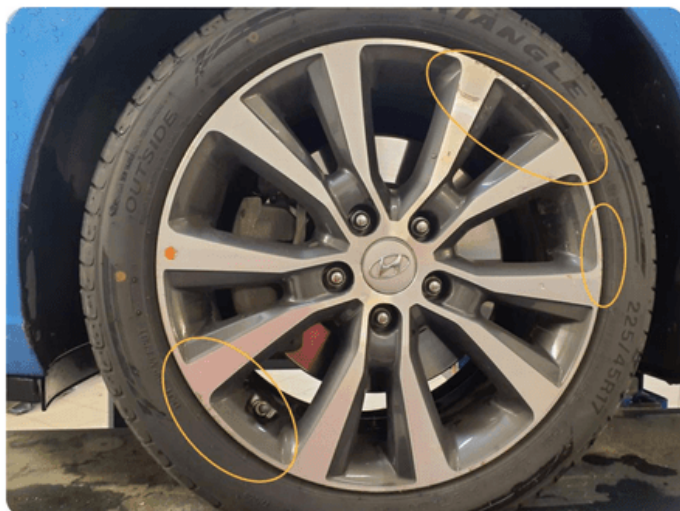
2.3 Kantkjørt felg Diamond Cut Sommer
