VOLVO XC40 FORHJULSDRIFT

TESTDATO: 09.04.2025

NBF Tilstandsrapport er utarbeidet av Norges Bilbransjeforbund og Forbrukerrådet.

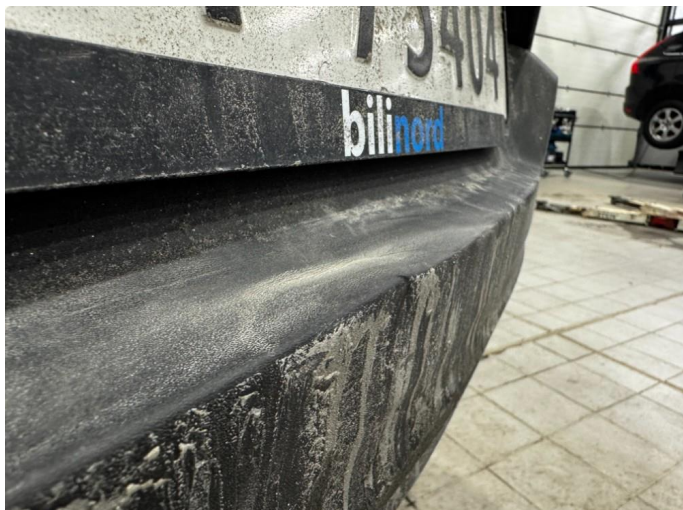
| Punkt | | Beskrivelse | Plassering |
|---|---|---|---|
| 1.2 | Støtfanger | Liten skade på bakfanger | |

1.2 Liten skade på bakfanger

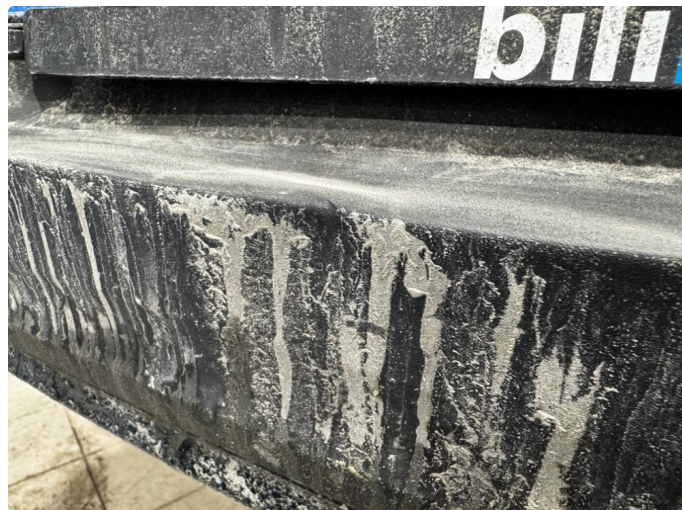
1.2 Liten skade på bakfanger
