BMW X1 XDRIVE25E / F1X 4WD

KODE: 2120449

CHASSISNR: WBA71AB06N5U64688

NBF Tilstandsrapport er utarbeidet av Norges Bilbransjeforbund og Forbrukerrådet.

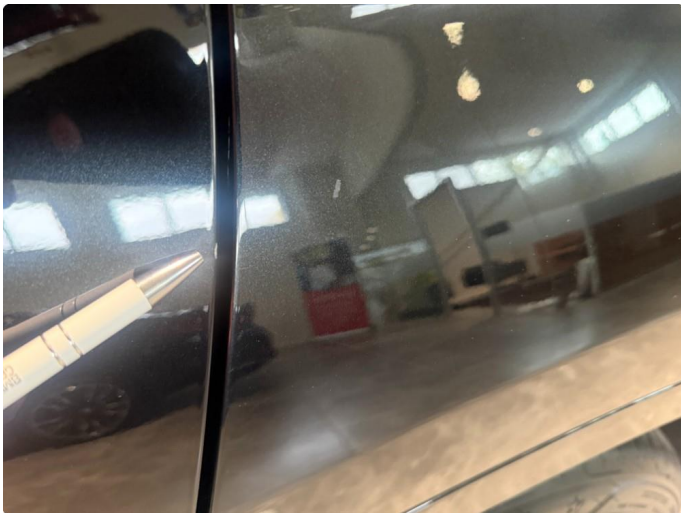
| Punkt | | Beskrivelse | Plassering |
|---|---|---|---|
| 1.1 | Dører | Lite hakk i døråpning. | Venstre bakdør |

1.1 Lite hakk i døråpning.

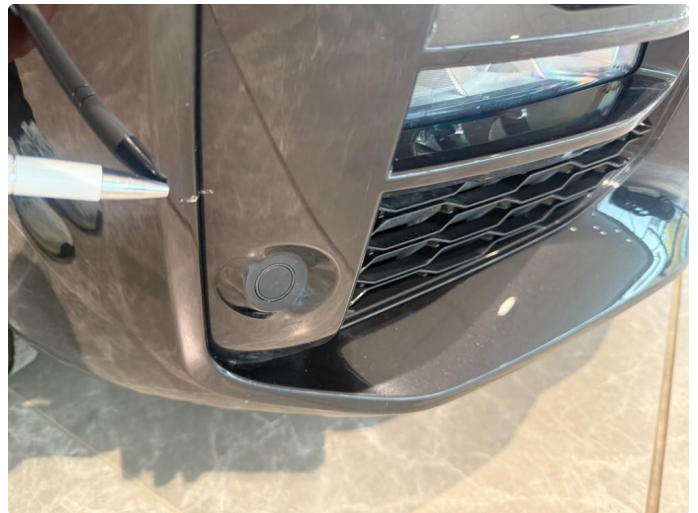
| Punkt | | Beskrivelse | Plassering |
|---|---|---|---|
| 1.2 | Skjermer | Lite steinsprang i skjerm | Høyre foran |

1.2 Lite steinsprang i skjerm
