**VOLVO XC60 T8 TWIN ENGINE / U 4WD**
**TESTDATO: 27.07.2026**
**KODE: 2079127**

NBF Tilstandsrapport er utarbeidet av Norges Bilbransjeforbund og Forbrukerrådet.

**OPPSUMMERT STATUS PÅ KJØRETØY**

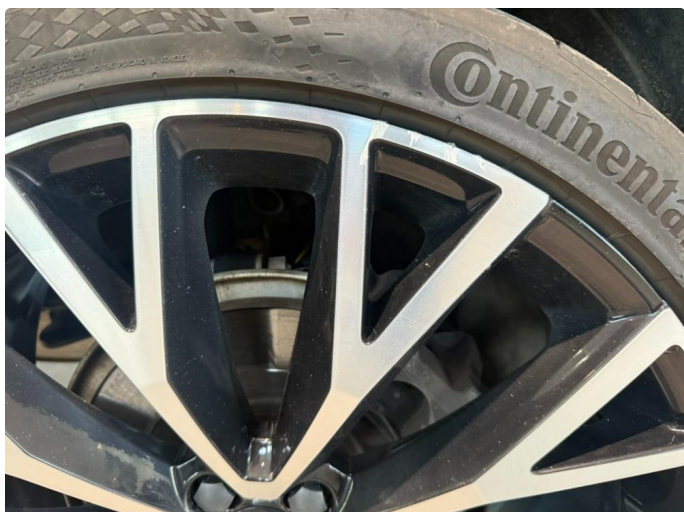
| Punkt | | Beskrivelse | Plassering |
|---|---|---|---|
| 1.2 | Dekk/Felger | Litt kantkjørt felg. | Høyre bak |

1.2 Litt kantkjørt felg.

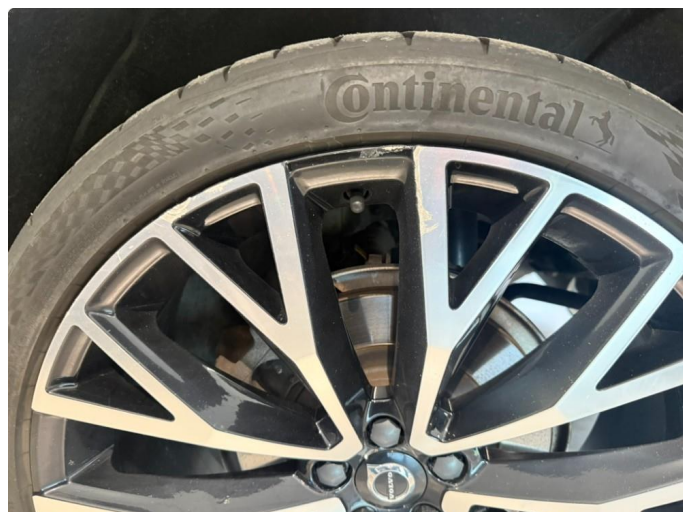
| Punkt | | Beskrivelse | Plassering |
|---|---|---|---|
| 1.3 | Dekk/Felger | Litt kantkjørt felg | Venstre bak |

1.3 Litt kantkjørt felg
